Commune : **LAROIN** | Rivière : **Le Gave de Pau**

## Amont du seuil du déversoir du lac

**19 juin 2013** Altitude calculée de l'eau : **150.63 m**  
 Nature de l'inondation : **Débordement de cours d'eau** Nature du repère : **Laisse d'inondation**

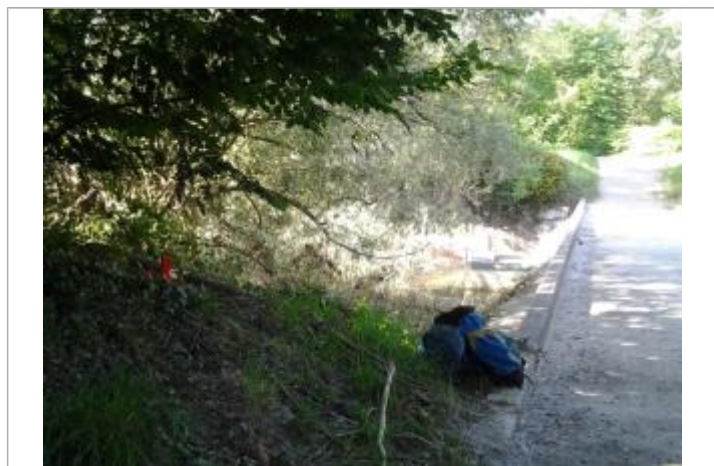
Commentaires : Côte de la hauteur atteinte par les eaux : 150.63 mNGF

Vue du repère (les eaux ont atteint le pied du piquet orange) - Auteur : HEA/DDTM 64
