Commune : **LAROIN**Rivière : **Le Gave de Pau**

Route d'accès à la voie verte depuis la RD

**19 Juin 2013**Nature de l'inondation : **Débordement de cours d'eau**Altitude calculée de l'eau : **152.45 m**Nature du repère : **Laisse d'inondation**

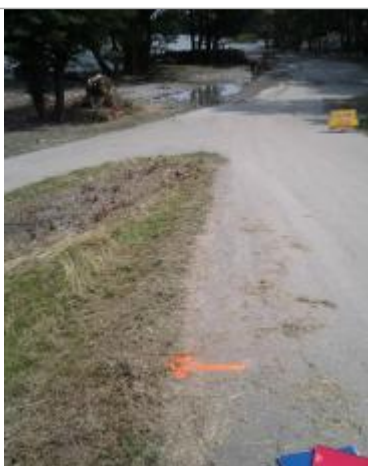
Vue du repère (la flèche orange représente le niveau atteint par les eaux) - Auteur : HEA/DDTM

État du repère : Disparu

Commentaires sur le nivellement : Laisse de crue au sol.
