Commune : **LAROIN**Rivière : **Le Gave de Pau**

Route d'accès à la voie verte depuis la RD

GÉNÉRAL

**19 Juin 2013**Nature de l'inondation : **Débordement de cours d'eau**Altitude calculée de l'eau : **152.45 m**Nature du repère : **Laisse d'inondation**

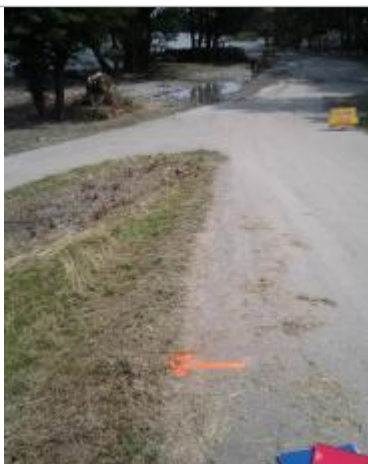
Vue du repère (la flèche orange représente le niveau atteint par les eaux) - Auteur : HEA/DDTM

État du repère : Disparu

Commentaires sur le nivellement : Laisse de crue au sol.
