Commune : **LAROIN**Rivière : **Le Gave de Pau****Accès au bord du gave depuis la piste du lac****1**

**19 Juin 2013**Nature de l'inondation : **Débordement de cours d'eau**Altitude calculée de l'eau : **152.62 m**Nature du repère : **Laisse d'inondation****GÉNÉRAL**

SOURCE DE REPÉRAGE : RELEVÉS LAISSES DE CRUE DE 2013 PAR HEA POUR LA DDTM 64 -

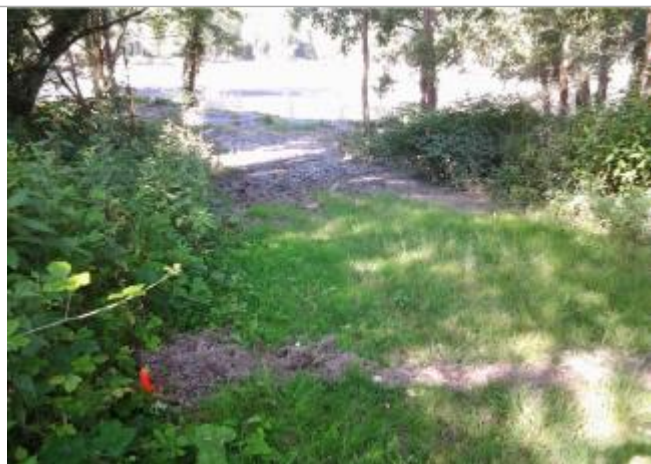
Commentaires sur le nivellement : Laisse de crue au sol.

Vue du repère (l'eau a atteint le pied du piquet orange) - Auteur : HEA/DDTM64
