Commune : **LAROIN****Bord de la piste du lac côté gave**Rivière : **Le Gave de Pau****1** Repère(s) sur le site**GÉNÉRAL****Unité de gestion :** Gironde-Adour-Dordogne**Code :**

**Date de mise à jour :** 16/03/2022**Auteur :** SMBGP

**19 Juin 2013**Nature de l'inondation : **Débordement de cours d'eau**Altitude calculée de l'eau : **154.01 m**Nature du repère : **Laisse d'inondation****GÉNÉRAL****Code :** WEB\_R\_202203161851**Date de mise à jour :****Auteur :** SMBGP

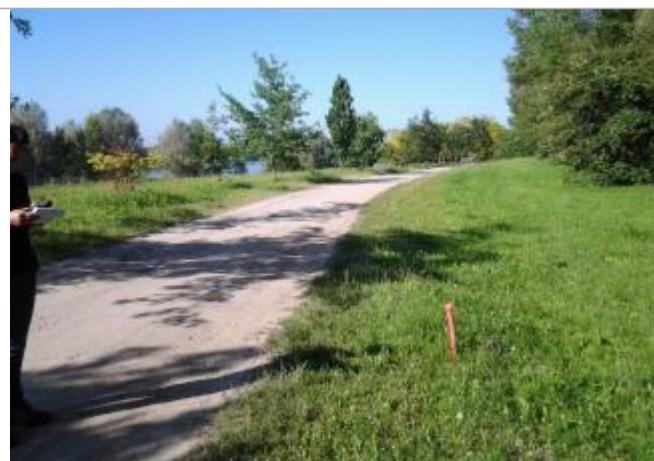
Vue du repère (l'eau a atteint le pied du piquet orange) - Auteur : HEA/DDTM 64

**MARQUE****Maximum de l'inondation :** Oui**Visibilité :** Non renseigné**Pérennité :** Aucune**PHEC :** Non renseigné**État du repère :** Disparu**Repère calculé :** Non**SOURCE DE REPÉRAGE : RELEVÉS LAISSES DE CRUE DE 2013 PAR HEA POUR LA DDTM 64 -****Type de repérage :** Campagne de terrain post-inondation**NIVELLEMENT D'ORIGINE****Méthode :** Non renseigné**Commentaires sur le nivelllement :** Laisse de crue au sol.**Référence nivellée :** Marque d'inondation**Système altimétrique :** NGF IGN 1969 (système normal)**Altitude de la référence (en m) :** 154.010 m**Différence entre le niveau d'eau et la référence (en m) :** 0.000 m**Altitude calculée de l'eau (en m) :** 154.01 m
