Commune : **LAROIN**Rivière : **Le Gave de Pau****Voie verte en aval du pont de la RD 834****1** Repère(s) sur le site**GÉNÉRAL****Unité de gestion :** Gironde-Adour-Dordogne**Code :** WEB_S_202211083932 **Date de mise à jour :** 16/03/2022**Auteur :** SMBGP

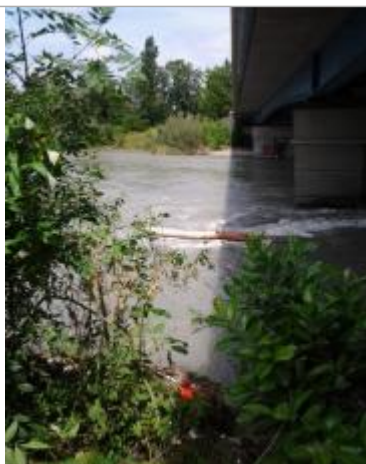
**19 juin 2013**Nature de l'inondation : **Débordement de cours d'eau**Altitude calculée de l'eau : **161.03 m**Nature du repère : **Laisse d'inondation****GÉNÉRAL****Code :** WEB_R_202203160308**Date de mise à jour :****Auteur :** SMBGP

Vue du repère (le trait orange représente le niveau atteint par les eaux) - Auteur : HEZ/DDTM 64
