Commune : **JURANCON**Rivière : **Le Gave de Pau****Enrochement en aval de la passerelle****1** Repère(s) sur le site**GÉNÉRAL**

Code : **WEB\_S\_202211083932\_1\_1\_1** Date de mise à jour : 16/03/2022

**19 juin 2013**

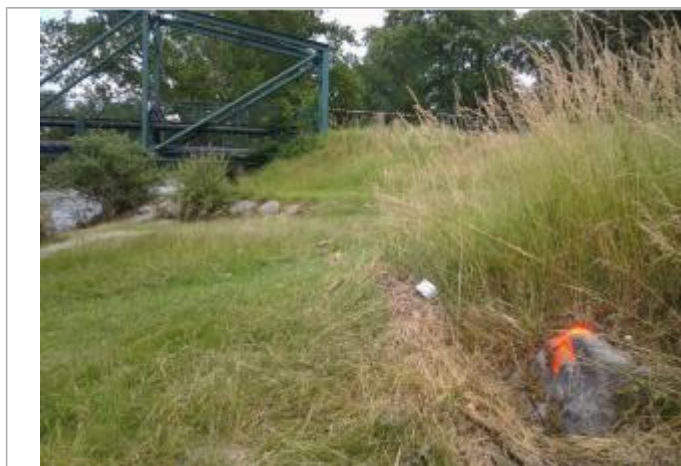
Commentaires : Côte atteinte par les eaux : 165.26 mNGF

État du repère : Disparu

Vue du repère (la marque orange au sommet de la pierre représente le niveau atteint par les eaux) - Auteur : HEA/DDTM 64
