Commune : **MEILLON**Rivière : **Le Gave de Pau****Accès au seuil****1** Repère(s) sur le site**GÉNÉRAL**

Code : WEB\_S\_202211083941\_1\_1\_1\_1 Date de mise à jour : 17/03/2022

**19 juin 2013**Nature de l'inondation : **Débordement de cours d'eau**Altitude calculée de l'eau : **195.6 m**Nature du repère : **Laisse d'inondation****GÉNÉRAL**

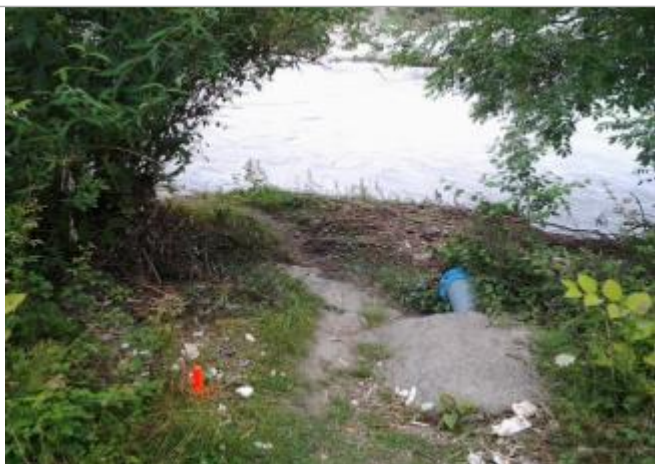
État du repère : Disparu

Commentaires sur le nivellement : Laisse de crue au sol.

Vue du repère (l'eau a atteint le pied du piquet orange - Auteur : HEA/DDTM 64)
