Commune : **CHAMBON-SUR-LAC** | Rivière : **La Couze Chambon**

Face au chemin Bas de Chambon à Murol, fontaine disparue

Unité de gestion : Loire-Allier-Cher-Indre
Code : WEB_S_202203182650 **Date de mise à jour :** 29/03/2022
Auteur : Florence B. OTEIS

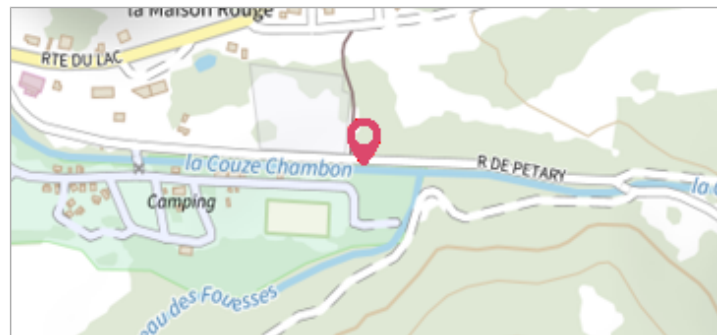
Commentaires : Seuil de la fontaine qui n'existe plus aujourd'hui.
