Commune : **CHAMBON-SUR-LAC**Rivière : **La Couze Chambon****Face au chemin Bas de Chambon à Murol, fontaine disparue****Commentaires** : Seuil de la fontaine qui n'existe plus aujourd'hui.**1**

GÉNÉRAL**Unité de gestion** : Loire-Allier-Cher-Indre**Code** : WEB_S_202203182650 **Date de mise à jour** : 29/03/2022**Auteur** : Florence B. OTEIS

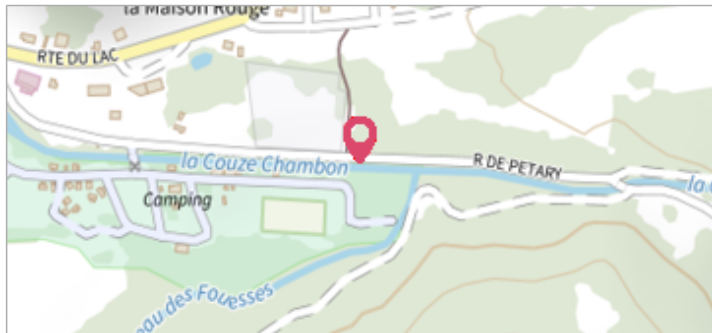
**31 juillet 1994**Nature de l'inondation : **Débordement de cours d'eau**Altitude calculée de l'eau : **882.92 m**Nature du repère : **Non renseigné****Commentaires** : Eau arrivant au droit du seuil de la fontaine.**GÉNÉRAL****Code** : WEB_R_202203170518**Date de mise à jour** :**Auteur** : Florence B. OTEIS

MARQUE**Maximum de l'inondation** : Non renseigné**Visibilité** : Non**État du repère** : Disparu**Pérennité** : Aucune**SOURCE DE REPÉRAGE : PPRI DES COUZES PAVIN ET CHAMBON - 17/03/2021****Type de repérage** : Campagne de terrain post-inondation**NIVELLEMENT RÉALISÉ PAR LA DDE APRÈS L'ÉVÈNEMENT - 17/03/2022****Méthode** : Non renseigné**Organisme** : DDE 63**Référence nivelée** : Marque d'inondation**Système altimétrique** : NGF IGN 1969 (système normal)**Altitude de la référence (en m)** : 882.920 m**Altitude calculée de l'eau (en m)** : 882.92
