Commune : **CHAMBON-SUR-LAC** | Rivière : **La Couze Chambon**

Croisement entre la rue de la Poste et la rue de la Cure

Unité de gestion : Allier
 Code : WEB_S_202203185037 Date de mise à jour : 29/03/2022
 Auteur : Florence Brachet

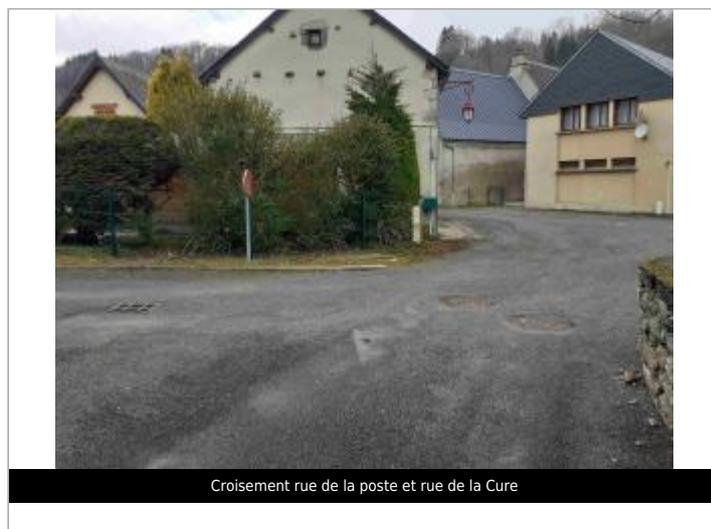
Commentaires : Poteau aujourd'hui disparu, auparavant situé au croisement de la rue de la Poste et de la rue de la Cure. **1** Repère(s) sur le site
