Commune : **LESCAR**Rivière : **Le Gave de Pau**

## Chemin d'accès pompier au bord du gave

**19 Juin 2013**Nature de l'inondation : **Débordement de cours d'eau**Altitude calculée de l'eau : **150.1 m**Nature du repère : **Laisse d'inondation****GÉNÉRAL**

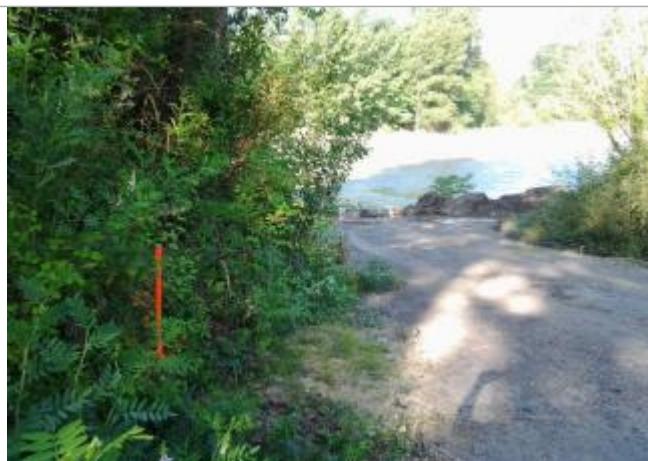
Vue du repère (l'eau a atteint la base du piquet orange) - Auteur : HEA/DDTM 64

**Maximum de l'inondation :** Oui  
**Visibilité :** Non renseigné    **État du repère :** Disparu  
**Pérennité :** Aucune    **Repère calculé :** Non  
**PHEC :** Non renseigné

**Méthode :** Non renseigné  
**Commentaires sur le nivelllement :** Laisse de crue au sol.  
**Référence nivellée :** Marque d'inondation  
**Système altimétrique :** NGF IGN 1969 (système normal)  
**Altitude de la référence (en m) :** 150.100 m  
**Différence entre le niveau d'eau et la référence (en m) :** 0.000 m  
**Altitude calculée de l'eau (en m) :** 150.1 m
