Commune : **LESCAR** | Rivière : **Le Gave de Pau**

## Enrochement au coin sud-est du camping

**1** Repère(s) sur le site

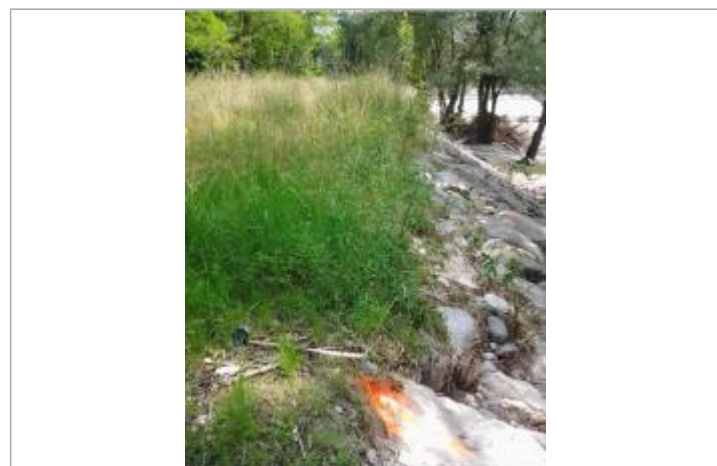
**Commentaires** : Eau 30 cm sous le haut de l'enrochement.  
 Côte du niveau atteint par les eaux : 148.1 mNGF

Vue du repère (la trace orange représente le niveau atteint par les eaux) - Auteur : HEA/DDTM 64
