Commune : **LESCAR**

## Enrochement au coin sud-est du camping

Rivière : **Le Gave de Pau****1** Repère(s) sur le site**GÉNÉRAL****Unité de gestion :** Gironde-Adour-Dordogne**Code :** WEB\_S\_202211083946    **Date de mise à jour :** 17/03/2022**Auteur :** SMBGP

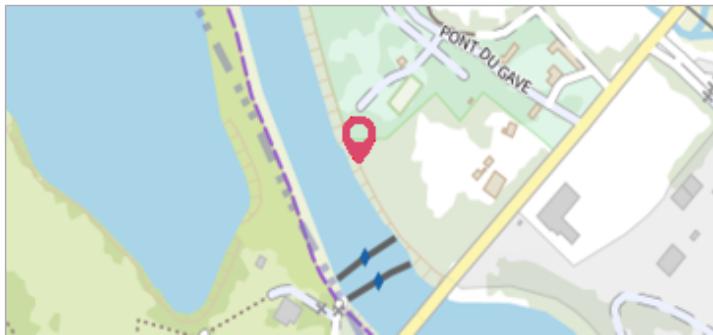
**19 Juin 2013**Nature de l'inondation : **Débordement de cours d'eau**Altitude calculée de l'eau : **148.1 m**Nature du repère : **Laisse d'inondation****Commentaires :** Eau 30 cm sous le haut de l'enrochement.

Côte du niveau atteint par les eaux : 148.1 mNGF

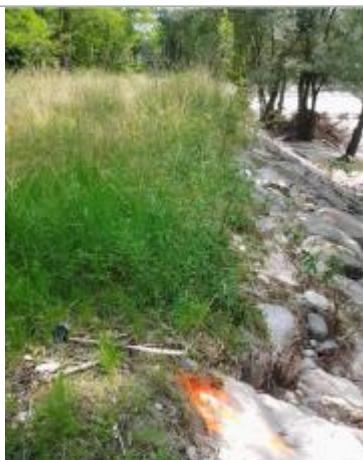
Vue du repère 'la trace orange représente le niveau atteint par les eaux) - Auteur : HEA/DDTM 64
