Commune : **JURANCON** | Rivière : **Le Gave de Pau**

**Coin nord-est de la résidence le Bialé**

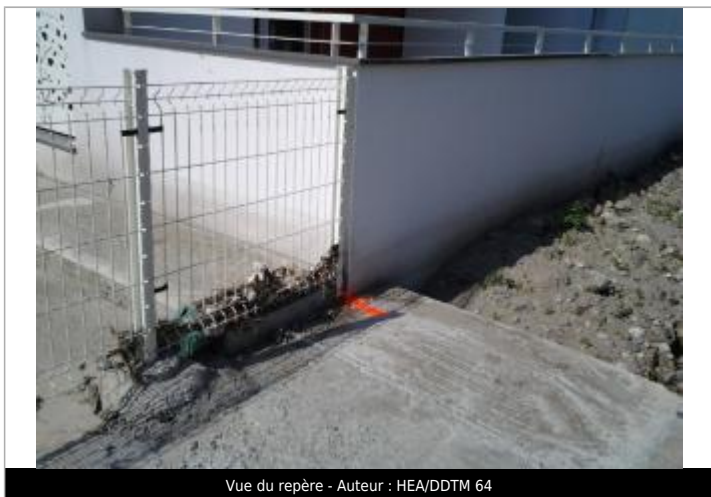
**Commentaires :** 26 cm d'eau au dessus de la dalle au niveau du grillage, à l'extérieur.  
 43 cm d'eau au dessus de la dalle à l'intérieur de la résidence.

**Maximum de l'inondation :** Oui  
**Visibilité :** Non renseigné **État du repère :** Disparu  
**Pérennité :** Aucune **Repère calculé :** Non  
**PHEC :** Non renseigné

Vue du repère - Auteur : HEA/DDTM 64
