Commune : **LESCAR**Rivière : **Le Gave de Pau****Balustrade en bordure de la ferme aux animaux du camping****1** Repère(s) sur le site**GÉNÉRAL****Unité de gestion :** Gironde-Adour-Dordogne**Code :** WEB_S_202211083946_1_1 **Date de mise à jour :** 17/03/2022**Auteur :** SMBGP**GÉOLOCALISATION****Coordonnées WGS84 :** X: -0.45462910 / Y: 43.32175600**Coordonnées RGF93 (Lambert 93) X:** 419709 / Y: 6253088**Coordonnées RGF93 (ETRS89) :** X: -0.4546291 / Y: 43.321756**Code Hydro:** Q--0100 **Rive de référence:** Droite**19 juin 2013**

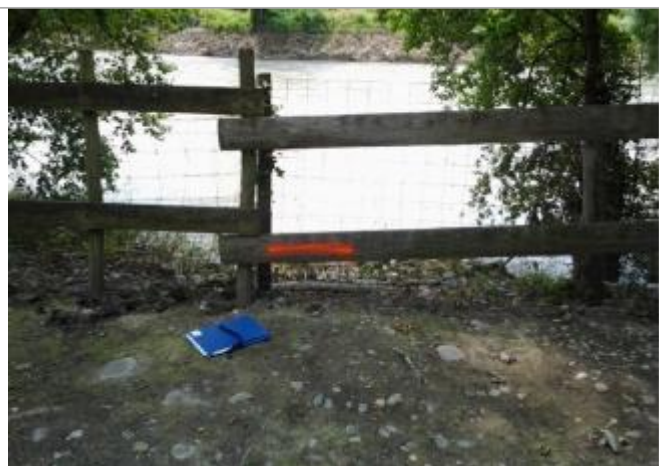
Nature de l'inondation : **Débordement de cours d'eau**Altitude calculée de l'eau : **147.39 m**Nature du repère : **Témoignage oral****Commentaires :** Côte atteinte par les eaux : 147.39 mNGF**GÉNÉRAL****Code :** WEB_R_202203175028**Date de mise à jour :****Auteur :** SMBGP

MARQUE**Maximum de l'inondation :** Oui**Visibilité :** Non renseigné**État du repère :** Disparu**Pérennité :** Aucune**Repère calculé :** Non**PHEC :** Non renseigné**SOURCE DE REPÉRAGE : RELEVÉS LAISSES DE CRUE DE 2013 PAR HEA POUR LA DDTM 64 -****Type de repérage :** Campagne de terrain post-inondation**NIVELLEMENT PHE****Référence nivelée :** Marque d'inondation**Système altimétrique :** NGF IGN 1969 (système normal)**Altitude de la référence (en m) :** 147.390 m**Altitude calculée de l'eau (en m) :** 147.39 m

Vue du repère (le trait orange représente le niveau atteint par les eaux) - Auteur : HEA/DDTM 64
