Commune : MIREPEIX

Rivière : Le Gave de Pau

Mur de clôture du 8 hameau du Canal**1** Repère(s) sur le site**GÉNÉRAL**

Code : WEB_S_202211083947 Date de mise à jour : 18/03/2022

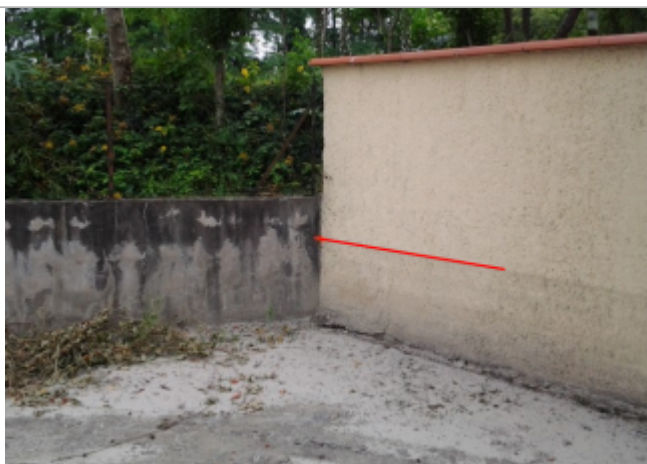
Commentaires : En partie inondé par le canal depuis l'amont.
Laisse de crue à 65 cm du sol.**GÉNÉRAL**

Vue du repère (le trait rouge représente le niveau atteint par les eaux) - Auteur : HEA/DDTM 64
