Commune : **LAHONTAN** | Rivière : **Le Gave de Pau**

**Berge à l'est du lac situé en limite de la commune**

**1** Repère(s) sur le site

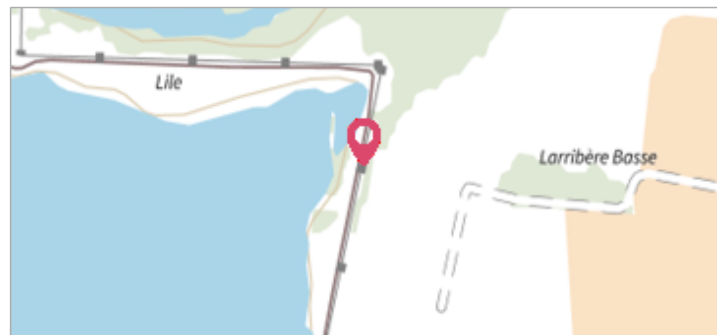
Coordonnées WGS84 : X: -0.99390440 / Y: 43.53622380  
 Coordonnées RGF93 (Lambert 93) X: 377195 / Y: 6278959.99  
 Coordonnées RGF93 (ETRS89) : X: -0.9939044 / Y: 43.5362238  
 Code Hydro: Q--0100 Rive de référence: Gauche
