Commune : **DENGUIN**Rivière : **Le Gave de Pau****12 Route du Stade****1** Repère(s) sur le site**GÉNÉRAL****Unité de gestion** : Gironde-Adour-Dordogne**Code** : WEB_S_202211084015_1 **Date de mise à jour** : 21/03/2022**Auteur** : SMBGP

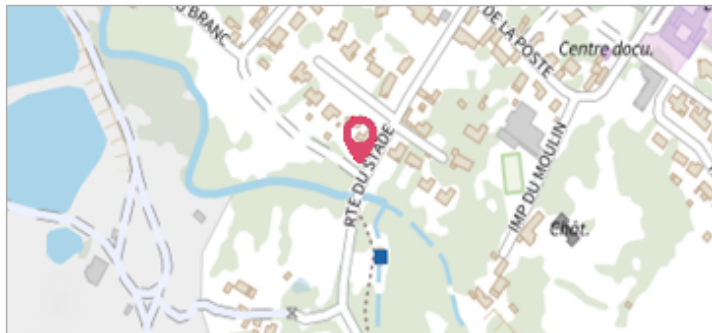
Nature de l'inondation : **Débordement de cours d'eau**Altitude calculée de l'eau : **126.99 m**Nature du repère : **Laisse d'inondation****Commentaires** : Côte du niveau atteint par les eaux : 126.99 mNGF**GÉNÉRAL****Code** : WEB_R_202203214910**Date de mise à jour** :**Auteur** : SMBGP

MARQUE**Maximum de l'inondation** : Oui**Visibilité** : Non renseigné**État du repère** : Disparu**Pérennité** : Aucune**Repère calculé** : Non**PHEC** : Non renseigné**SOURCE DE REPÉRAGE : RELEVÉS POST-CRUE ARTELIA POUR LA DDTM 64 - 18/06/2018****Type de repérage** : Campagne de terrain post-inondation**Organisme(s)** : ARTELIA**NIVELLEMENT PHE****Référence nivelée** : Marque d'inondation**Système altimétrique** : NGF IGN 1969 (système normal)**Altitude de la référence (en m)** : 126.990 m**Altitude calculée de l'eau (en m)** : 126.99
