Commune : **BESINGRAND**Rivière : **Le Gave de Pau**

Route du sport face au stade

Code : WEB_S_202203213012

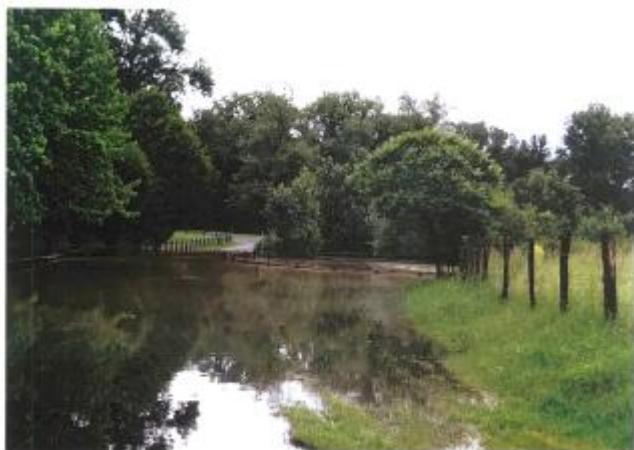
Nature de l'inondation : **Débordement de cours d'eau**Altitude calculée de l'eau : **110.24 m**Nature du repère : **Laisse d'inondation**

Commentaires : Côte du niveau atteint par les eaux : 110.24 mNGF

Vue du repère durant la crue - Auteur : Commune
