Commune : LEE

Rivière : Le ruisseau de l'Ousse

## Champ en amont du pont de la RD213

**SOURCE DE REPÉRAGE : ETUDE DE FAISABILITÉ, AMÉNAGEMENT HYDRAULIQUE DE LA R.D.213 À IDRON/LÉE - HEA POUR LE SIAH DU BASSIN DE L'OUSSE - 01/08/2015**

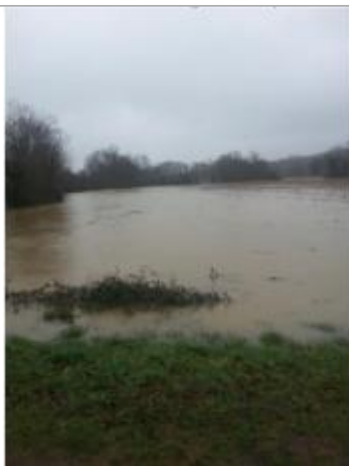
Nature du repère : Photographie

Commentaires : Côte du niveau atteint par les eaux : 219.1 mNGF

Vue du repère durant la crue - Auteur : HEA/SIAH du Bassin de l'Ousse
