Commune : **CHAMBON-SUR-LAC** | Rivière : **Le Courbanges**

Grange face au croisement rue chez Chartoire et le Chambon

Unité de gestion : Allier
 Code : WEB_S_202203293155 Date de mise à jour : 29/03/2022
 Auteur : Florence Brachet

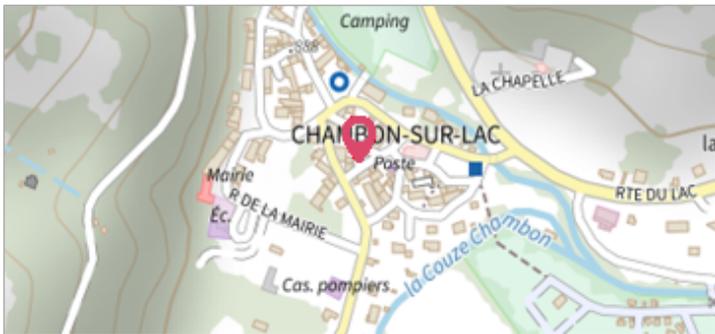
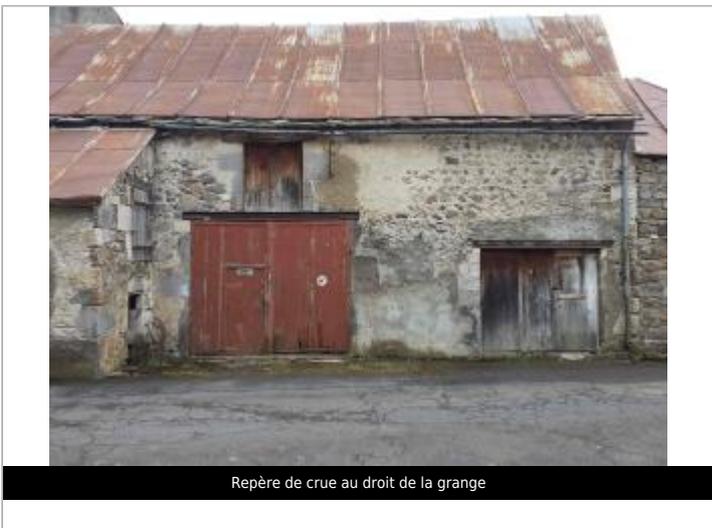
31 juillet 1994 Altitude calculée de l'eau : **888.78 m**

Nature de l'inondation : **Débordement de cours d'eau** Nature du repère : **Non renseigné**

Commentaires : 60 cm d'eau au droit du bâtiment le 31/07/1994.
