Commune : **CHAMBON-SUR-LAC**Rivière : **Le Courbanges****Grange face au croisement rue chez Chartoire et le Chambon****1** Repère(s) sur le site**GÉNÉRAL****Unité de gestion :** Loire-Allier-Cher-Indre**Code :** WEB_S_202203293155 **Date de mise à jour :** 29/03/2022**Auteur :** Florence B. OTEIS

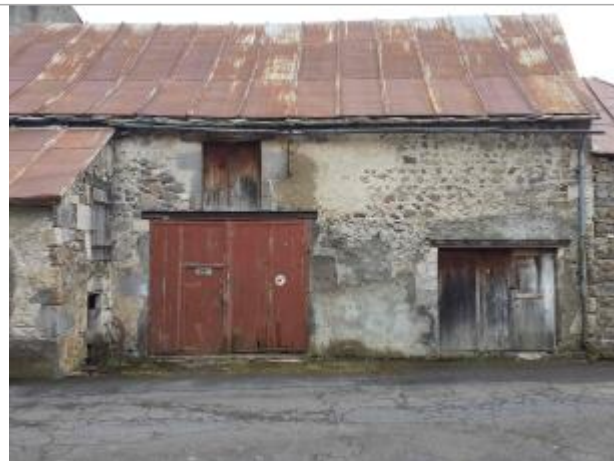
Repère de crue au droit de la grange

Nature de l'inondation : **Débordement de cours d'eau**Altitude calculée de l'eau : **888.78 m**Nature du repère : **Non renseigné****Commentaires :** 60 cm d'eau au droit du bâtiment le 31/07/1994.**GÉNÉRAL****Code :** WEB_R_202203221347**Date de mise à jour :****Auteur :** Florence B. OTEIS
