Commune : **LAROIN**Rivière : **Le Gave de Pau****Espace vert entre le gave et le lac, 20 m en aval de la passerelle****1** Repère(s) sur le site**GÉNÉRAL**

Code : WEB\_S\_202211084025 Date de mise à jour : 23/03/2022

**19 Juin 2013**Nature de l'inondation : **Débordement de cours d'eau**Altitude calculée de l'eau : **154.88 m**Nature du repère : **Laisse d'inondation****GÉNÉRAL**

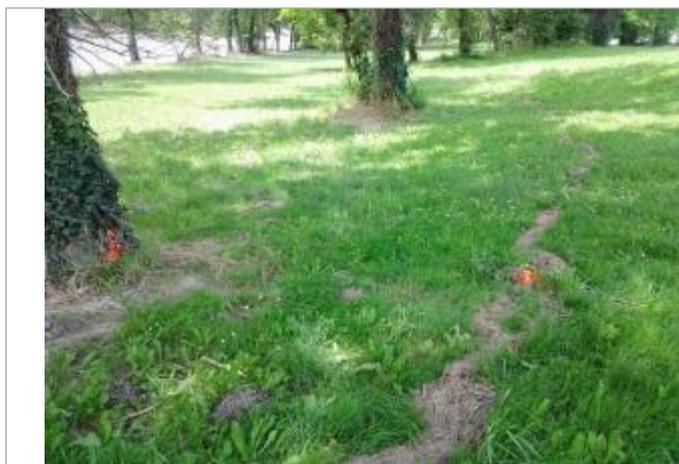
Commentaires sur le nivellement : Laisse de crue au sol.

Vue du repère (l'eau est arrivée au pied du piquet orange) - Auteur : HEA/DDTM 64
