Commune : COUIZA

## 6 rue de la rampe

Code : AUDE2020\_S\_1004

Code : AUDE2020\_R\_1004\_1

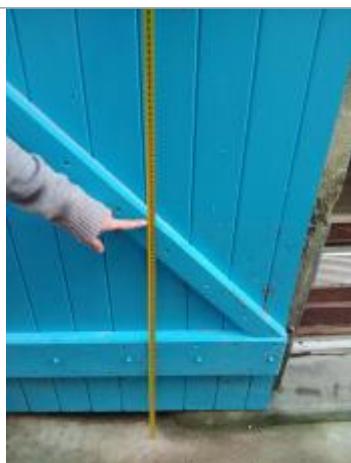
Photo © DDTM\_SMMAR

Commentaires : Mur maison, derrière le volet bleu de la porte fenêtre

Nature du repère : Laisse d'inondation

État du repère : Disparu

Description référence du repère : sol

Altitude de la référence (en m) : 225.390 m

Différence entre le niveau d'eau et la référence (en m) : 0.750 m

Altitude calculée de l'eau (en m) : 226.14
