Commune : **JOUCOU**Rivière : **Le Rebenty****Place du Cordonnier****Commentaires** : Maison grise volets bleus**1** Repère(s) sur le site**GÉNÉRAL****Unité de gestion** : Méditerranée Ouest**Code** : AUDE2020\_S\_1008**Date de mise à jour** : 23/03/2022**Auteur** : SPC MO

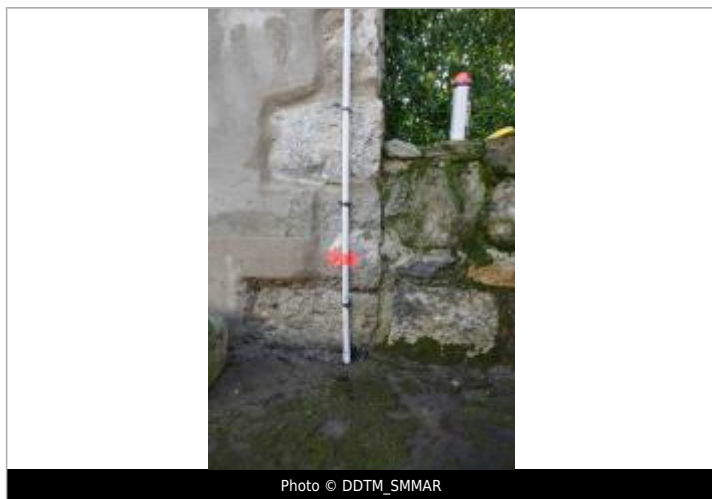
Photo © DDTM\_SMMAR

Nature de l'inondation : **Débordement de cours d'eau**Nature du repère : **Marque peinture ou encre****Commentaires** : Sur le mur à droite du garage, le long du fil téléphonique. Laisse marquée à la peinture.**GÉNÉRAL****Code** : AUDE2020\_R\_1008\_1**Date de mise à jour** :**Auteur** : SPC MO

**MARQUE****Maximum de l'inondation** : Oui**Visibilité** : Non renseigné**État du repère** : Disparu**Pérennité** : Aucune**Repère calculé** : Non renseigné**PHEC** : Non renseigné

**SOURCE DE REPÉRAGE : LAISSES DE CRUES RELEVÉES PAR LA DDTM 11 / SMMAR SUR LA HAUTE VALLÉE DE L'AUDE - 24/01/2020****Type de repérage** : Campagne de terrain post-inondation**Organisme(s)** : DDTM 11**NIVELLEMENT INITIAL - 24/01/2020****Méthode** : GPS**Organisme** : OTEIS**Référence nivelée** : Autre type de référence**Description référence du repère** : sol**Système altimétrique** : NGF IGN 1969 (système normal)**Altitude de la référence (en m)** : 579.878 m**Différence entre le niveau d'eau et la référence (en m)** : 0.440 m**Altitude calculée de l'eau (en m)** : 580.318
