Commune : **JOUCOU**Rivière : **Le Rebenty****Place du Cordonnier****Commentaires** : Maison grise volets bleus**1** Repère(s) sur le site**GÉNÉRAL****Unité de gestion** : Méditerranée Ouest**Code** : AUDE2020_S_1008**Date de mise à jour** : 23/03/2022**Auteur** : SPC MO

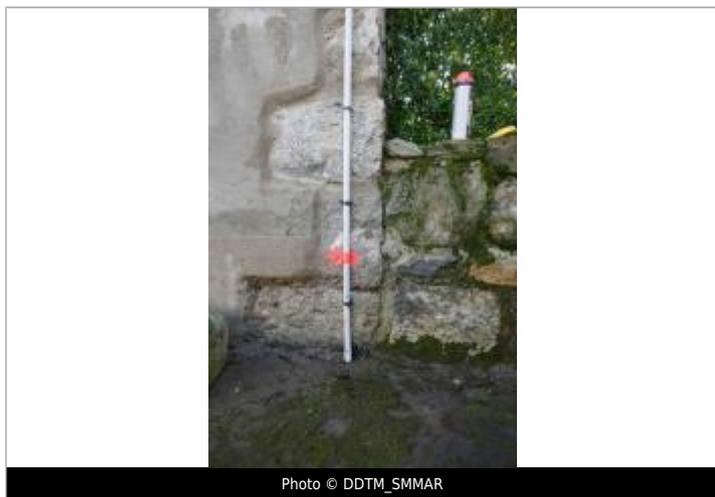
Nature de l'inondation : **Débordement de cours d'eau**Nature du repère : **Marque peinture ou encre****Commentaires** : Sur le mur à droite du garage, le long du fil téléphonique. Laisse marquée à la peinture.**GÉNÉRAL****Code** : AUDE2020_R_1008_1**Date de mise à jour** :**Auteur** : SPC MO

MARQUE**Maximum de l'inondation** : Oui**Visibilité** : Non renseigné**État du repère** : Disparu**Pérennité** : Aucune**Repère calculé** : Non renseigné**PHEC** : Non renseigné**SOURCE DE REPÉRAGE** : LAISSES DE CRUES RELEVÉES PAR LA DDTM 11 / SMMAR SUR LA HAUTE VALLÉE DE L'AUDE - 24/01/2020**Type de repérage** : Campagne de terrain post-inondation**Organisme** : DDTM 11**NIVELLEMENT INITIAL - 24/01/2020****Méthode** : GPS**Organisme** : OTEIS**Référence nivelée** : Autre type de référence**Description référence du repère** : sol**Système altimétrique** : NGF IGN 1969 (système normal)**Altitude de la référence (en m)** : 579.878 m**Différence entre le niveau d'eau et la référence (en m)** : 0.440 m**Altitude calculée de l'eau (en m)** : 580.318
