Commune : **JOUCOU**Rivière : **Le Rebenty****Place du Cordonnier #2****Commentaires** : Balustrade**1**

GÉNÉRAL**Unité de gestion** : Méditerranée Ouest**Code** : AUDE2020_S_1009**Date de mise à jour** : 23/03/2022**Auteur** : SPC MO

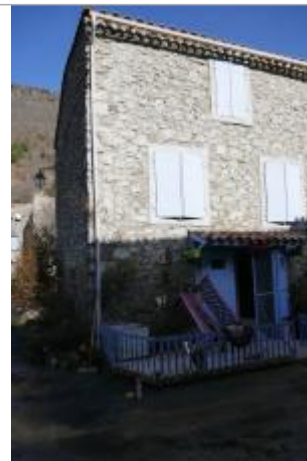
Photo © DDTM/SMMAR

Nature de l'inondation : **Débordement de cours d'eau**Altitude calculée de l'eau : **580.29 m**Nature du repère : **Marque peinture ou encre****Commentaires** : Sur la balustrade bleue en bois délimitant la terrasse. Planche à droite de l'angle". Laisse marquée à la peinture.**GÉNÉRAL****Code** : AUDE2020_R_1009_1**Date de mise à jour** :**Auteur** : SPC MO

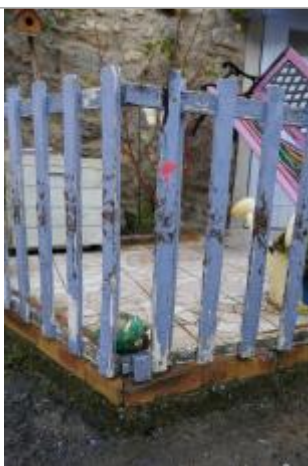
Photo © DDTM_SMMAR

MARQUE**Maximum de l'inondation** : Oui**Visibilité** : Non renseigné**État du repère** : Disparu**Pérennité** : Aucune**Repère calculé** : Non renseigné**PHEC** : Non renseigné**SOURCE DE REPÉRAGE** : LAISSES DE CRUES RELEVÉES PAR LA DDTM 11 / SMMAR SUR LA HAUTE VALLÉE DE L'AUDE - 24/01/2020**Type de repérage** : Campagne de terrain post-inondation**Organisme(s)** : DDTM 11**NIVELLEMENT INITIAL - 24/01/2020****Méthode** : GPS**Organisme** : OTEIS**Référence nivelée** : Autre type de référence**Description référence du repère** : sol**Système altimétrique** : NGF IGN 1969 (système normal)**Altitude de la référence (en m)** : 579.690 m**Différence entre le niveau d'eau et la référence (en m)** : 0.600 m**Altitude calculée de l'eau (en m)** : 580.29
