Commune : **JOUCOU** | Rivière : **Le Rebenty**

Place du Cordonnier #2

Unité de gestion : Méditerranée Ouest
 Code : AUDE2020_S_1009 Date de mise à jour : 23/03/2022
 Auteur : SPC MO

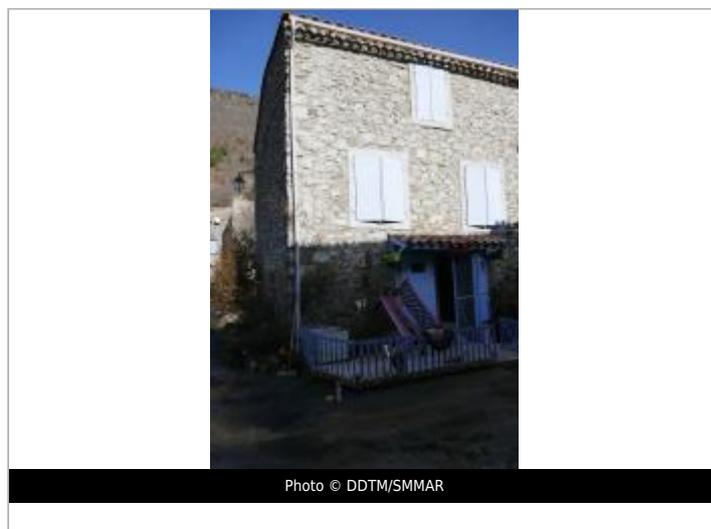
22 Janvier 2020 Altitude calculée de l'eau : **580.29 m**

Nature de l'inondation : **Débordement de cours d'eau** Nature du repère : **Marque peinture ou encre**

Commentaires : Sur la balustrade bleue en bois délimitant la terrasse. Planche à droite de l'angle". Laisse marquée à la peinture.

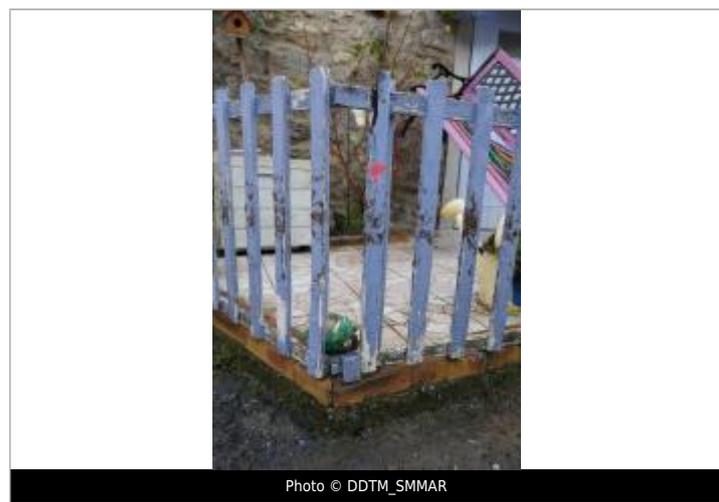
Code : AUDE2020_R_1009_1 Date de mise à jour : 23/03/2022
 Auteur : SPC MO

Maximum de l'inondation : Oui
 Visibilité : Non renseigné État du repère : Disparu
 Pérennité : Aucune Repère calculé : Non renseigné
 PHEC : Non renseigné

Méthode : GPS
 Organisme : OTEIS
 Référence nivelée : Autre type de référence
 Description référence du repère : sol
 Système altimétrique : NGF IGN 1969 (système normal)
 Altitude de la référence (en m) : 579.690 m
 Différence entre le niveau d'eau et la référence (en m) : 0.600 m
 Altitude calculée de l'eau (en m) : 580.29
