Commune : **JOUCOU**Rivière : **Le Rebenty****Place du Cordonnier #2****Commentaires** : Balustrade**1**

**GÉNÉRAL****Unité de gestion** : Méditerranée Ouest**Code** : AUDE2020\_S\_1009**Date de mise à jour** : 23/03/2022**Auteur** : SPC MO

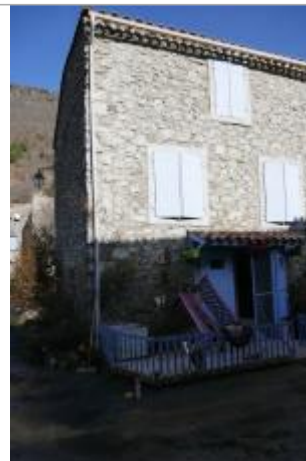
Nature de l'inondation : **Débordement de cours d'eau**Nature du repère : **Marque peinture ou encre****Commentaires** : Sur la balustrade bleue en bois délimitant la terrasse. Planche à droite de l'angle". Laisse marquée à la peinture.**GÉNÉRAL****Code** : AUDE2020\_R\_1009\_1**Date de mise à jour** :**Auteur** : SPC MO

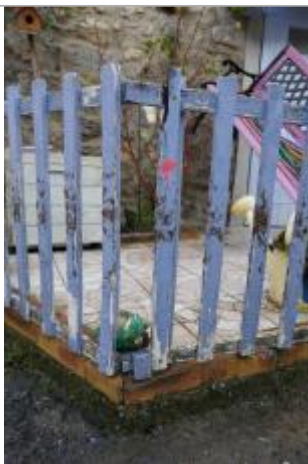
**MARQUE****Maximum de l'inondation** : Oui**Visibilité** : Non renseigné**État du repère** : Disparu**Pérennité** : Aucune**Repère calculé** : Non renseigné**PHEC** : Non renseigné**SOURCE DE REPÉRAGE** : LAISSES DE CRUES RELEVÉES PAR LA DDTM 11 / SMMAR SUR LA HAUTE VALLÉE DE L'AUDE - 24/01/2020**Type de repérage** : Campagne de terrain post-inondation**Organisme** : DDTM 11**NIVELLEMENT INITIAL - 24/01/2020****Méthode** : GPS**Organisme** : OTEIS**Référence nivelée** : Autre type de référence**Description référence du repère** : sol**Système altimétrique** : NGF IGN 1969 (système normal)**Altitude de la référence (en m)** : 579.690 m**Différence entre le niveau d'eau et la référence (en m)** : 0.600 m**Altitude calculée de l'eau (en m)** : 580.29
