Commune : CARCASSONNE

2 rue Fedou

Rivière : L' Aude

GÉNÉRAL**Unité de gestion :** Méditerranée Ouest**Code :** AUDE2020_S_1012**Date de mise à jour :** 23/03/2022**Auteur :** SPC MO

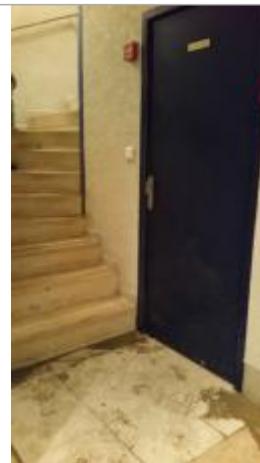
Photo © DDTM/SMMAR

Commentaires : Dans le hall d'immeuble, jusqu'à la deuxième marche de l'escalier par rapport au hall**1**

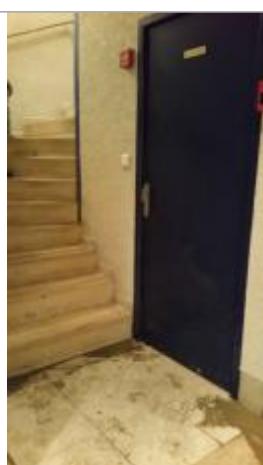
Photo © DDTM_SMMAR

**22 Janvier 2020****Nature de l'inondation :** Débordement de cours d'eau**Altitude calculée de l'eau :** **102.137 m****Nature du repère :** Laisse d'inondation**Commentaires :** Marche**GÉNÉRAL****Code :** AUDE2020_R_1012_1**Date de mise à jour :****Auteur :** SPC MO

MARQUE**Maximum de l'inondation :** Oui**Visibilité :** Non renseigné**État du repère :** Disparu**Pérennité :** Aucune**Repère calculé :** Non renseigné**PHEC :** Non renseigné**SOURCE DE REPÉRAGE : LAISSES DE CRUES RELEVÉES PAR LA DDTM 11 / SMMAR SUR LA HAUTE VALLÉE DE L'AUDE - 24/01/2020****Type de repérage :** Campagne de terrain post-inondation
Organisme : DDTM 11**NIVELLEMENT INITIAL - 24/01/2020****Méthode :** GPS**Organisme :** OTEIS**Référence nivélée :** Autre type de référence**Description référence du repère :** sol**Système altimétrique :** NGF IGN 1969 (système normal)**Altitude de la référence (en m) :** 101.937 m**Différence entre le niveau d'eau et la référence (en m) :** 0.200 m**Altitude calculée de l'eau (en m) :** 102.137
