Commune : **CARCASSONNE**Rivière : **L' Aude****Face au n°2 rue Charles Fourier****Commentaires** : Porte du garage marron tout de suite à gauche au début de la rue**1** Repère(s) sur le site**GÉNÉRAL****Unité de gestion** : Méditerranée Ouest**Code** : AUDE2020_S_1019**Date de mise à jour** : 23/03/2022**Auteur** : SPC MO

Nature de l'inondation : **Débordement de cours d'eau**Altitude calculée de l'eau : **101.954 m**Nature du repère : **Laisse d'inondation****Commentaires** : Garage**GÉNÉRAL****Code** : AUDE2020_R_1019_1**Date de mise à jour** :**Auteur** : SPC MO

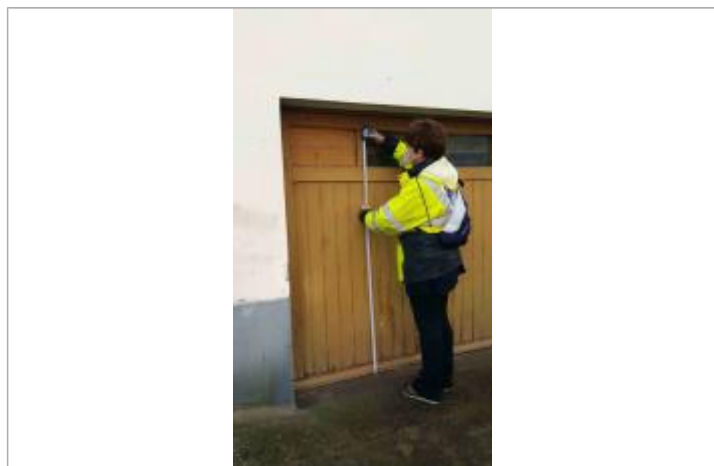
MARQUE**Maximum de l'inondation** : Oui**Visibilité** : Non renseigné**État du repère** : Disparu**Pérennité** : Aucune**Repère calculé** : Non renseigné**PHEC** : Non renseigné**SOURCE DE REPÉRAGE** : LAISSES DE CRUES RELEVÉES PAR LA DDTM 11 / SMMAR SUR LA HAUTE VALLÉE DE L'AUDE - 24/01/2020**Type de repérage** : Campagne de terrain post-inondation**Organisme(s)** : DDTM 11**NIVELLEMENT INITIAL - 24/01/2020****Méthode** : GPS**Organisme** : OTEIS**Référence nivelée** : Autre type de référence**Description référence du repère** : sol**Système altimétrique** : NGF IGN 1969 (système normal)**Altitude de la référence (en m)** : 100.284 m**Différence entre le niveau d'eau et la référence (en m)** : 1.670 m**Altitude calculée de l'eau (en m)** : 101.954
