Commune : **CARCASSONNE**Rivière : **L' Aude****Face au n°2 rue Charles Fourier****Commentaires** : Porte du garage marron tout de suite à gauche au début de la rue**1** Repère(s) sur le site**GÉNÉRAL****Unité de gestion** : Méditerranée Ouest**Code** : AUDE2020\_S\_1019**Date de mise à jour** : 23/03/2022**Auteur** : SPC MO

**22 janvier 2020**Nature de l'inondation : **Débordement de cours d'eau**Altitude calculée de l'eau : **101.954 m**Nature du repère : **Laisse d'inondation****Commentaires** : Garage**GÉNÉRAL****Code** : AUDE2020\_R\_1019\_1**Date de mise à jour** :**Auteur** : SPC MO

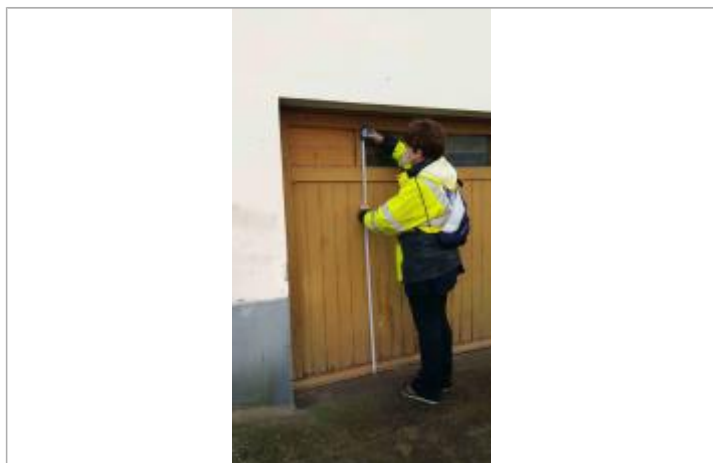
**MARQUE****Maximum de l'inondation** : Oui**Visibilité** : Non renseigné**État du repère** : Disparu**Pérennité** : Aucune**Repère calculé** : Non renseigné**PHEC** : Non renseigné**SOURCE DE REPÉRAGE** : LAISSES DE CRUES RELEVÉES PAR LA DDTM 11 / SMMAR SUR LA HAUTE VALLÉE DE L'AUDE - 24/01/2020**Type de repérage** : Campagne de terrain post-inondation**Organisme(s)** : DDTM 11**NIVELLEMENT INITIAL - 24/01/2020****Méthode** : GPS**Organisme** : OTEIS**Référence nivelée** : Autre type de référence**Description référence du repère** : sol**Système altimétrique** : NGF IGN 1969 (système normal)**Altitude de la référence (en m)** : 100.284 m**Différence entre le niveau d'eau et la référence (en m)** : 1.670 m**Altitude calculée de l'eau (en m)** : 101.954
