Commune : **CARCASSONNE**Rivière : **L' Aude****Rue Francois de Lévis****Commentaires** : Mur à l'angle de l'immeuble N1**1** Repère(s) sur le site**GÉNÉRAL****Unité de gestion** : Méditerranée Ouest**Code** : AUDE2020_S_1028**Date de mise à jour** : 23/03/2022**Auteur** : SPC MO

Nature de l'inondation : **Débordement de cours d'eau**Altitude calculée de l'eau : **101.665 m**Nature du repère : **Laisse d'inondation****Commentaires** : Mur**GÉNÉRAL****Code** : AUDE2020_R_1028_1**Date de mise à jour** :**Auteur** : SPC MO

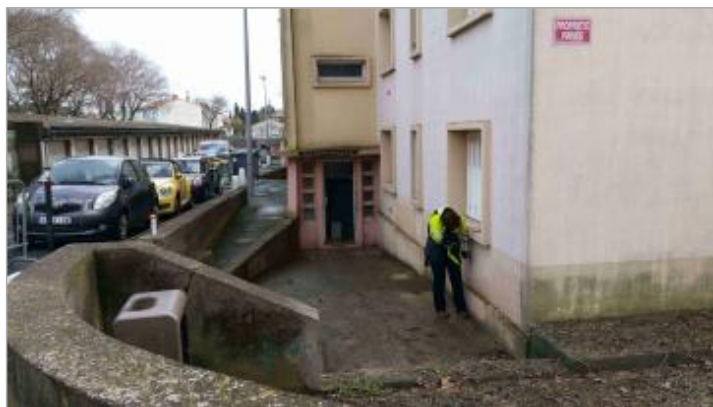
Photo © DDTM_SMMAR

MARQUE**Maximum de l'inondation** : Oui**Visibilité** : Non renseigné**État du repère** : Disparu**Pérennité** : Aucune**Repère calculé** : Non renseigné**PHEC** : Non renseigné

SOURCE DE REPÉRAGE : LAISSES DE CRUES RELEVÉES PAR LA DDTM 11 / SMMAR SUR LA HAUTE VALLÉE DE L'AUDE - 24/01/2020**Type de repérage** : Campagne de terrain post-inondation**Organisme(s)** : DDTM 11**NIVELLEMENT INITIAL - 24/01/2020****Méthode** : GPS**Organisme** : OTEIS**Référence nivelée** : Autre type de référence**Description référence du repère** : sol**Système altimétrique** : NGF IGN 1969 (système normal)**Altitude de la référence (en m)** : 101.025 m**Différence entre le niveau d'eau et la référence (en m)** : 0.640 m**Altitude calculée de l'eau (en m)** : 101.665
