Commune : **CARCASSONNE** | Rivière : **L' Aude**

Rue Venace Dougados #2

Commentaires : Mur du local à poubelles

Unité de gestion : Méditerranée Ouest
Code : AUDE2020_S_1033 **Date de mise à jour** : 23/03/2022
Auteur : SPC MO

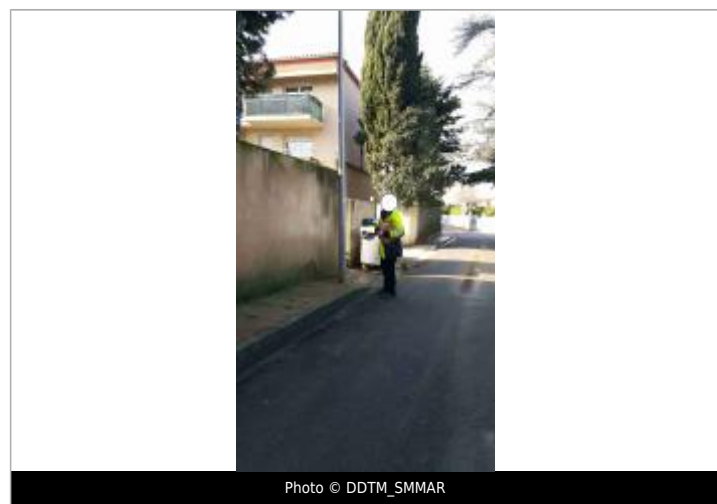
Code : AUDE2020_R_1033_1 **Date de mise à jour** : 23/03/2022
Auteur : SPC MO

Commentaires : Laisse sur le mur, marquée à la peinture

Maximum de l'inondation : Oui
Visibilité : Non renseigné **État du repère** : Disparu
Pérennité : Aucune **Repère calculé** : Non renseigné
PHEC : Non renseigné

Méthode : GPS
Organisme : OTEIS
Référence nivelée : Autre type de référence
Description référence du repère : sol
Système altimétrique : NGF IGN 1969 (système normal)
Altitude de la référence (en m) : 101.351 m
Différence entre le niveau d'eau et la référence (en m) : 0.360 m
Altitude calculée de l'eau (en m) : 101.711
