Commune : **CARCASSONNE**Rivière : **L' Aude****34 rue de Belfort****Commentaires :** Mur à 20 m environ à gauche de l'entrée de la maison**1**

GÉNÉRAL**Unité de gestion :** Méditerranée Ouest**Code :** AUDE2020_S_1037**Date de mise à jour :** 23/03/2022**Auteur :** SPC MO

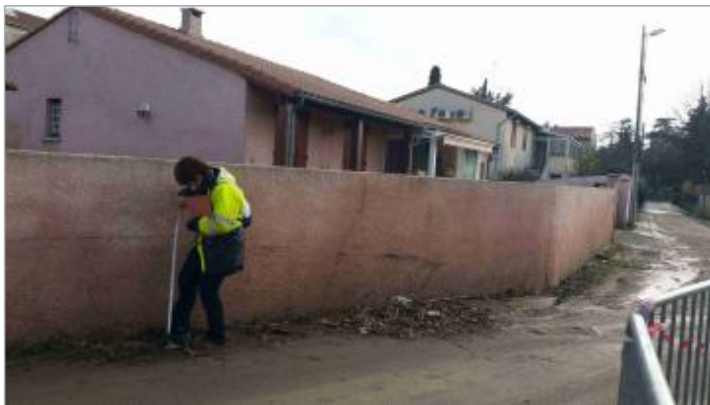
**22 Janvier 2020**Altitude calculée de l'eau : **101.71 m**Nature de l'inondation : **Débordement de cours d'eau**Nature du repère : **Laisse d'inondation****Commentaires :** Sur mur de clôture à 20 m environ à gauche de l'entrée de la maison**GÉNÉRAL****Code :** AUDE2020_R_1037_1**Date de mise à jour :****Auteur :** SPC MO

MARQUE**Maximum de l'inondation :** Oui**Visibilité :** Non renseigné**État du repère :** Disparu**Pérennité :** Aucune**Repère calculé :** Non renseigné**PHEC :** Non renseigné**SOURCE DE REPÉRAGE : LAISSES DE CRUES RELEVÉES PAR LA DDTM 11 / SMMAR SUR LA HAUTE VALLÉE DE L'AUDE - 24/01/2020****Type de repérage :** Campagne de terrain post-inondation**Organisme :** DDTM 11**NIVELLEMENT INITIAL - 24/01/2020****Méthode :** GPS**Organisme :** OTEIS**Référence nivelée :** Autre type de référence**Description référence du repère :** sol**Système altimétrique :** NGF IGN 1969 (système normal)**Altitude de la référence (en m) :** 100.830 m**Différence entre le niveau d'eau et la référence (en m) :** 0.880 m**Altitude calculée de l'eau (en m) :** 101.71
