Commune : **CARCASSONNE**Rivière : **L' Aude****34 rue de Belfort****Commentaires** : Mur à 20 m environ à gauche de l'entrée de la maison**1** Repère(s) sur le site**GÉNÉRAL****Unité de gestion** : Méditerranée Ouest**Code** : AUDE2020\_S\_1037**Date de mise à jour** : 23/03/2022**Auteur** : SPC MO

**GÉOLOCALISATION****Coordonnées WGS84** : X: 2.35971320 / Y: 43.21820540**Coordonnées RGF93 (Lambert 93)** X: 647941.04 / Y: 6235655.24**Coordonnées RGF93 (ETRS89)** : X: 2.3597132 / Y: 43.2182054**Code Hydro**: Y1--0200**Rive de référence**: Gauche**22 janvier 2020**Altitude calculée de l'eau : **101.71 m**

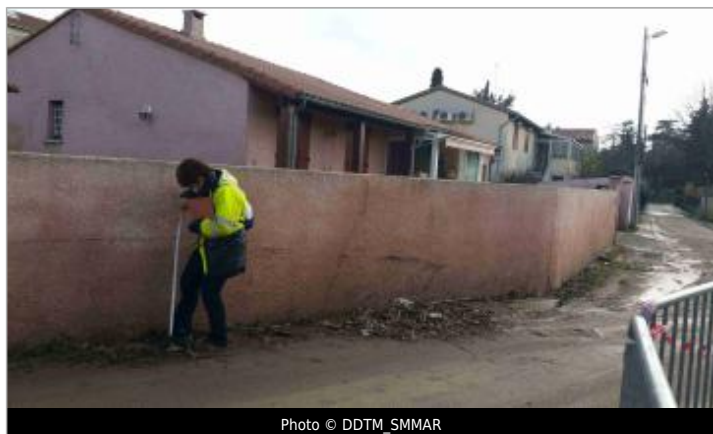
Nature de l'inondation : **Débordement de cours d'eau**Nature du repère : **Laisse d'inondation****Commentaires** : Sur mur de clôture à 20 m environ à gauche de l'entrée de la maison**GÉNÉRAL****Code** : AUDE2020\_R\_1037\_1**Date de mise à jour** :**Auteur** : SPC MO

**MARQUE****Maximum de l'inondation** : Oui**Visibilité** : Non renseigné**État du repère** : Disparu**Pérennité** : Aucune**Repère calculé** : Non renseigné**PHEC** : Non renseigné**SOURCE DE REPÉRAGE : LAISSES DE CRUES RELEVÉES PAR LA DDTM 11 / SMMAR SUR LA HAUTE VALLÉE DE L'AUDE - 24/01/2020****Type de repérage** : Campagne de terrain post-inondation**Organisme(s)** : DDTM 11**NIVELLEMENT INITIAL - 24/01/2020****Méthode** : GPS**Organisme** : OTEIS**Référence nivelée** : Autre type de référence**Description référence du repère** : sol**Système altimétrique** : NGF IGN 1969 (système normal)**Altitude de la référence (en m)** : 100.830 m**Différence entre le niveau d'eau et la référence (en m)** : 0.880 m**Altitude calculée de l'eau (en m)** : 101.71
