Commune : **CARCASSONNE**Rivière : **L' Aude****25 rue de l'Horte**

Code : AUDE2020_S_1044

Code : AUDE2020_R_1044_1

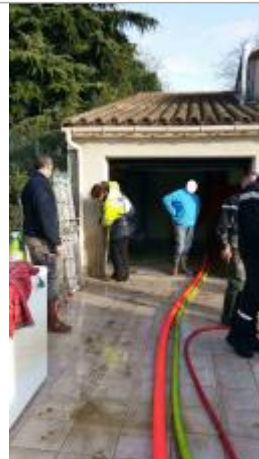
Photo © DDTM/SMMAR

Commentaires : Pilier gauche du garage

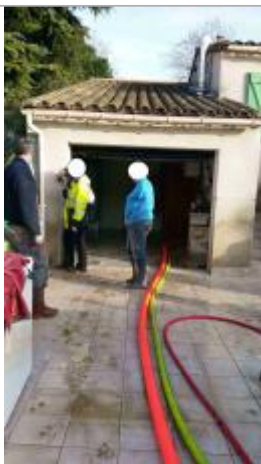
Photo © DDTM_SMMAR

**22 janvier 2020**Nature de l'inondation : **Débordement de cours d'eau**Altitude calculée de l'eau : **100.47 m**Nature du repère : **Laisse d'inondation**

Commentaires : Pilier

État du repère : Disparu

Différence entre le niveau d'eau et la référence (en m) : 1.280 m

Altitude calculée de l'eau (en m) : 100.47
