Commune : **BELVEZE-DU-RAZES**Rivière : **Le Sou****Sous le pont RD18**

Code : AUDE2020_S_1056

Code : AUDE2020_R_1056_1

SOURCE DE REPÉRAGE : LAISSES DE CRUES RELEVÉES PAR LA DDTM 11 / SMMAR SUR LA HAUTE VALLÉE DE L'AUDE - 24/01/2020

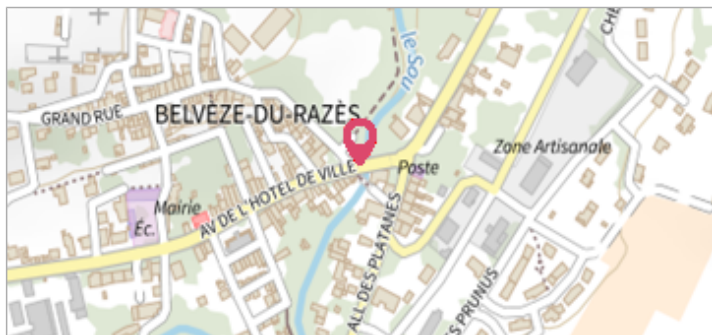
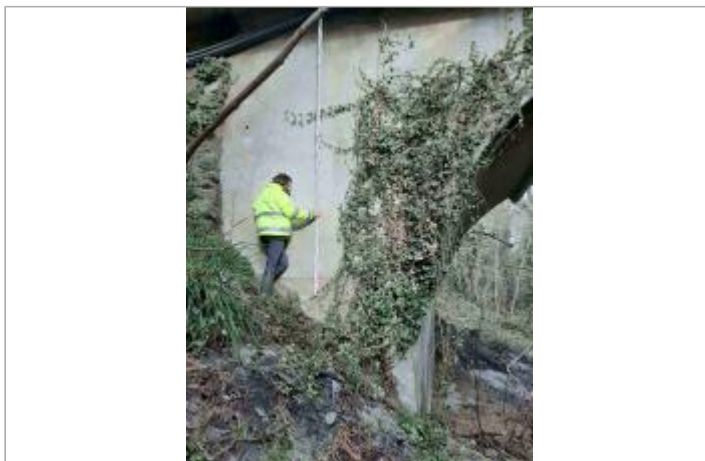
Commentaires : Pont

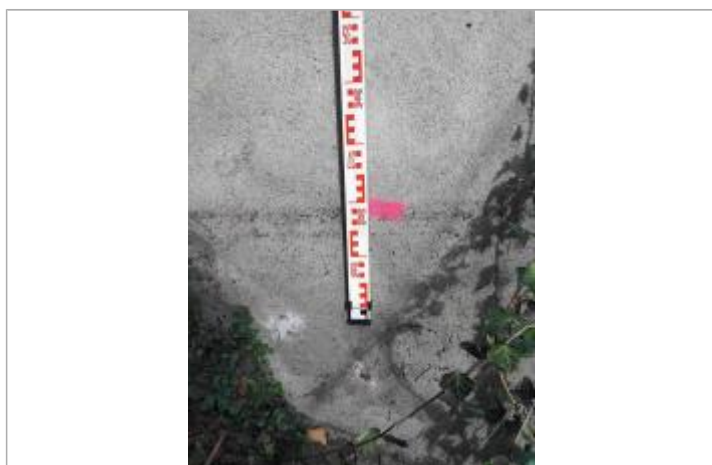
**22 janvier 2020**Altitude calculée de l'eau : **234.444 m**Nature de l'inondation : **Débordement de cours d'eau**Nature du repère : **Marque peinture ou encre**

Commentaires : Laisse en rive gauche 3,81 m sous le au tablier du pont, marquée à la peinture
