Commune : **CAMBIEURE** | Rivière : **Le Sou**

Sous le pont RD19

Unité de gestion : Méditerranée Ouest
 Code : AUDE2020_S_1059 Date de mise à jour : 23/03/2022
 Auteur : SPC MO

Code : AUDE2020_R_1059_1 Date de mise à jour : 23/03/2022
 Auteur : SPC MO

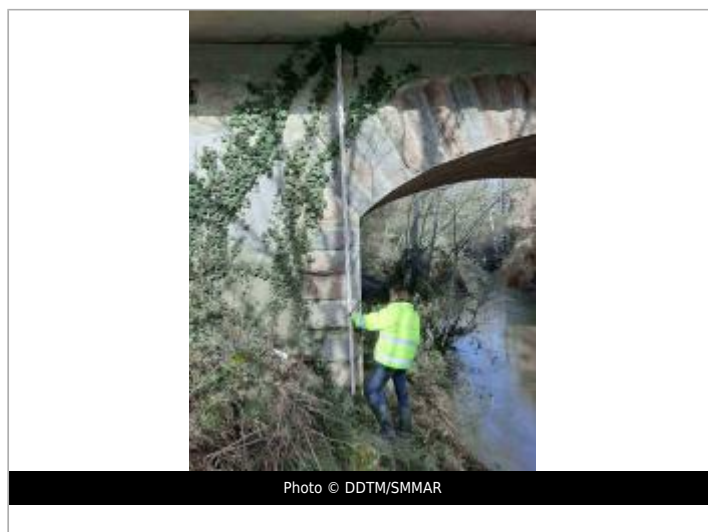
22 janvier 2020 Altitude calculée de l'eau : **199.472 m**

Nature de l'inondation : **Débordement de cours d'eau** Nature du repère : **Marque peinture ou encre**

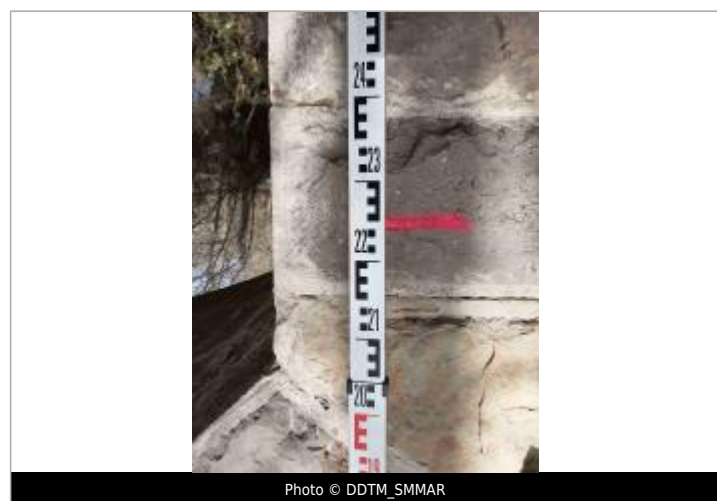
Commentaires : Sous le pont en rive droite, il y a 2 laisses donc deux pics de crue, elles sont situées 3,4m et 2,2 m sous le tablier du pont et ont été marquées à la peinture

Maximum de l'inondation : Oui
 Visibilité : Non renseigné État du repère : Disparu
 Pérennité : Aucune Repère calculé : Non renseigné
 PHEC : Non renseigné
