Commune : **CAMBIEURE**Rivière : **Le Sou****STEP de Cambieure****Commentaires :** Au niveau du portail**1**

GÉNÉRAL**Unité de gestion :** Méditerranée Ouest**Code :** AUDE2020_S_1060**Date de mise à jour :** 23/03/2022**Auteur :** SPC MO

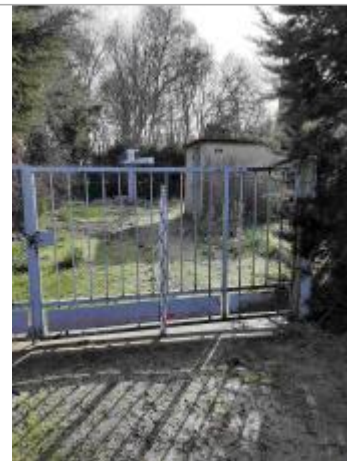
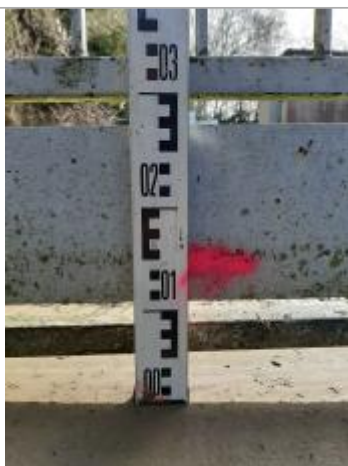
**22 Janvier 2020**Nature de l'inondation : **Débordement de cours d'eau**Altitude calculée de l'eau : **196.391 m**Nature du repère : **Marque peinture ou encre****Commentaires :** Laisse au niveau du portail marquée à la peinture**GÉNÉRAL****Code :** AUDE2020_R_1060_1**Date de mise à jour :****Auteur :** SPC MO

MARQUE**Maximum de l'inondation :** Oui**Visibilité :** Non renseigné**État du repère :** Disparu**Pérennité :** Aucune**Repère calculé :** Non renseigné**PHEC :** Non renseigné**SOURCE DE REPÉRAGE : LAISSES DE CRUES RELEVÉES PAR LA DDTM 11 / SMMAR SUR LA HAUTE VALLÉE DE L'AUDE - 24/01/2020****Type de repérage :** Campagne de terrain post-inondation**Organisme :** DDTM 11**NIVELLEMENT INITIAL - 24/01/2020****Méthode :** GPS**Organisme :** OTEIS**Référence nivelée :** Autre type de référence**Description référence du repère :** sol**Système altimétrique :** NGF IGN 1969 (système normal)**Altitude de la référence (en m) :** 196.241 m**Différence entre le niveau d'eau et la référence (en m) :** 0.150 m**Altitude calculée de l'eau (en m) :** 196.391
