Commune : **CAMBIEURE** | Rivière : **Le Sou**

**Chemin du relais**

**Unité de gestion** : Méditerranée Ouest  
**Code** : AUDE2020\_S\_1061 **Date de mise à jour** : 23/03/2022  
**Auteur** : SPC MO

**Code** : AUDE2020\_R\_1061\_1 **Date de mise à jour** : 29/03/2022  
**Auteur** : SPC MO

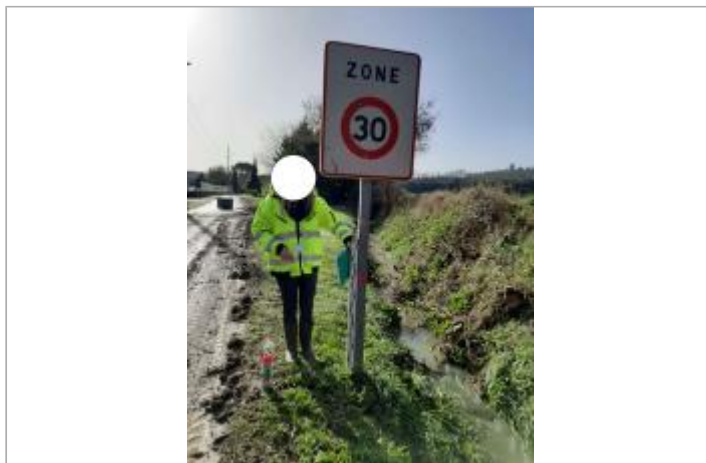
**22 janvier 2020** | Altitude calculée de l'eau : **195.895 m**

Nature de l'inondation : **Débordement de cours d'eau** | Nature du repère : **Marque peinture ou encre**

**Commentaires** : Laisse au niveau du panneau signalisation marquée à la peinture

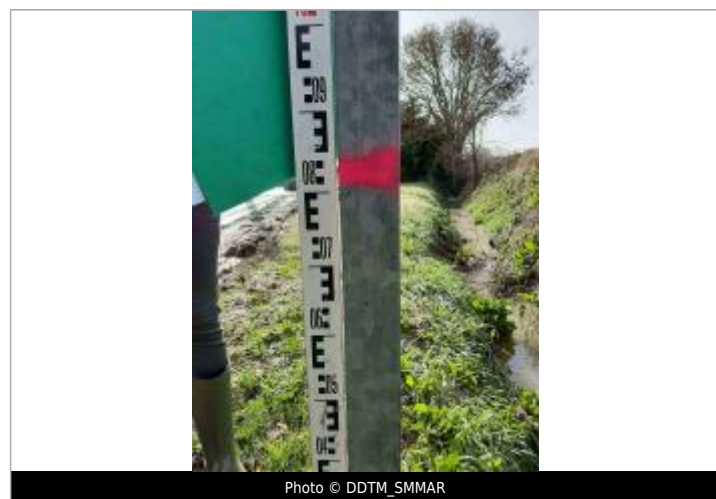
**Maximum de l'inondation** : Oui  
**Visibilité** : Non renseigné **État du repère** : Disparu  
**Pérennité** : Aucune **Repère calculé** : Non renseigné  
**PHEC** : Non renseigné
