Commune : **MALVIES**Rivière : **Le Sou****STEP du Razès****Commentaires** : Sur le mur du local technique**1** Repère(s) sur le site**GÉNÉRAL****Unité de gestion** : Méditerranée Ouest**Code** : AUDE2020_S_1064**Date de mise à jour** : 23/03/2022**Auteur** : SPC MO

**22 janvier 2020**Nature de l'inondation : **Débordement de cours d'eau**Altitude calculée de l'eau : **173.374 m**Nature du repère : **Marque peinture ou encre****Commentaires** : Laisse marquée à la peinture**GÉNÉRAL****Code** : AUDE2020_R_1064_1**Date de mise à jour** :**Auteur** : SPC MO

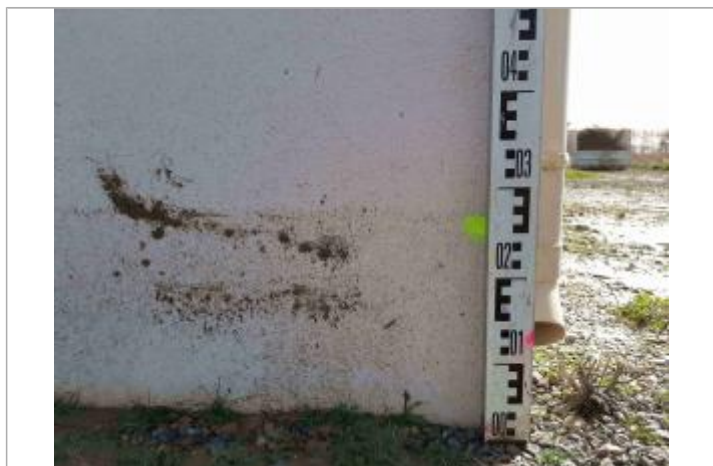
Photo © DDTM_SMMAR

MARQUE**Maximum de l'inondation** : Oui**Visibilité** : Non renseigné**État du repère** : Disparu**Pérennité** : Aucune**Repère calculé** : Non renseigné**PHEC** : Non renseigné**SOURCE DE REPÉRAGE** : LAISSES DE CRUES RELEVÉES PAR LA DDTM 11 / SMMAR SUR LA HAUTE VALLÉE DE L'AUDE - 24/01/2020**Type de repérage** : Campagne de terrain post-inondation**Organisme(s)** : DDTM 11**NIVELLEMENT INITIAL - 24/01/2020****Méthode** : GPS**Organisme** : OTEIS**Référence nivelée** : Autre type de référence**Description référence du repère** : sol**Système altimétrique** : NGF IGN 1969 (système normal)**Altitude de la référence (en m)** : 173.104 m**Différence entre le niveau d'eau et la référence (en m)** : 0.270 m**Altitude calculée de l'eau (en m)** : 173.374
