Commune : **GRAMAZIE**Rivière : **Le Sou**

Place dans le village proche d'une passerelle

Code : AUDE2020_S_1066

Code : AUDE2020_R_1066_1

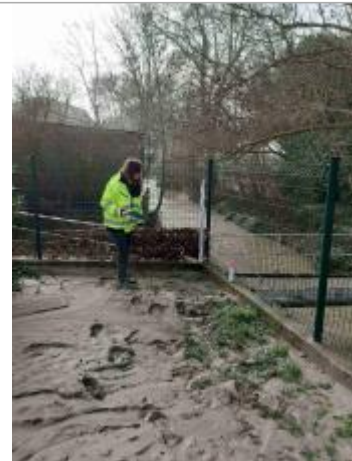
Photo © DDTM/SMMAR

Commentaires : Entre la RD514 et le Sou, proche d'une passerelle
1

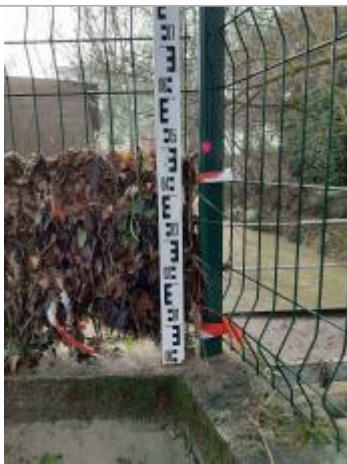
Photo © DDTM_SMMAR

**22 Janvier 2020**Nature de l'inondation : **Débordement de cours d'eau**Altitude calculée de l'eau : **218.827 m**Nature du repère : **Marque peinture ou encre**
Commentaires : Laisse contre grillage, marquée à la peinture

État du repère : Disparu

Différence entre le niveau d'eau et la référence (en m) : 0.500 m
