Commune : **SAINT-MARTIN-DE-VILLEREGLAN**Rivière : **Le Sou****Pont sous la RD19 à proximité de la déchetterie****Commentaires :** Au niveau de la barrière proche du pont en aval droit**1**

GÉNÉRAL**Unité de gestion :** Méditerranée Ouest**Code :** AUDE2020_S_1067**Date de mise à jour :** 23/03/2022**Auteur :** SPC MO

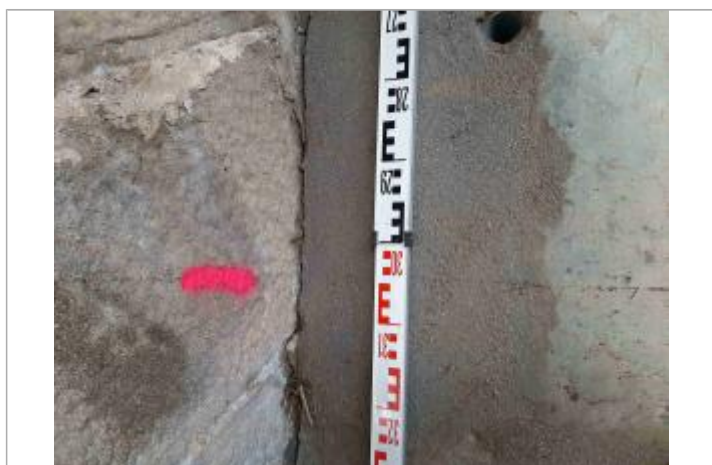
**22 Janvier 2020**Altitude calculée de l'eau : **160.534 m**Nature de l'inondation : **Débordement de cours d'eau**Nature du repère : **Marque peinture ou encre****Commentaires :** Laisse 3,04 m sous la poutre béton du pont, marquée à la peinture**GÉNÉRAL****Code :** AUDE2020_R_1067_1**Date de mise à jour :****Auteur :** SPC MO

MARQUE**Maximum de l'inondation :** Oui**Visibilité :** Non renseigné**État du repère :** Disparu**Pérennité :** Aucune**Repère calculé :** Non renseigné**PHEC :** Non renseigné**SOURCE DE REPÉRAGE : LAISSES DE CRUES RELEVÉES PAR LA DDTM 11 / SMMAR SUR LA HAUTE VALLÉE DE L'AUDE - 24/01/2020****Type de repérage :** Campagne de terrain post-inondation**Organisme :** DDTM 11**NIVELLEMENT INITIAL - 24/01/2020****Méthode :** GPS**Organisme :** OTEIS**Référence nivelée :** Marque d'inondation**Système altimétrique :** NGF IGN 1969 (système normal)**Altitude de la référence (en m) :** 160.534 m**Altitude calculée de l'eau (en m) :** 160.534
