Commune : **BRAM**Rivière : **Le ruisseau de la Preuille****Pont de la RD 218****Commentaires :** Au dessus du ruisseau de Preuille, en amont droit poste de relevage**1** Repère(s) sur le site**GÉNÉRAL****Unité de gestion :** Méditerranée Ouest**Code :** AUDE2020_S_1072**Date de mise à jour :** 23/03/2022**Auteur :** SPC MO

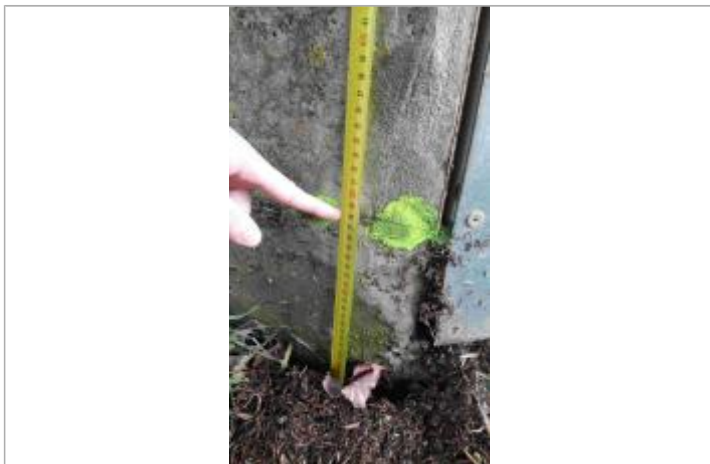
**22 Janvier 2020**Nature de l'inondation : **Débordement de cours d'eau**Altitude calculée de l'eau : **135.18 m**Nature du repère : **Marque peinture ou encre****Commentaires :** Au niveau du mur, laisse marquée à la peinture**GÉNÉRAL****Code :** AUDE2020_R_1072_1**Date de mise à jour :****Auteur :** SPC MO

MARQUE**Maximum de l'inondation :** Oui**Visibilité :** Non renseigné**État du repère :** Disparu**Pérennité :** Aucune**Repère calculé :** Non renseigné**PHEC :** Non renseigné**SOURCE DE REPÉRAGE : LAISSES DE CRUES RELEVÉES PAR LA DDTM 11 / SMMAR SUR LA HAUTE VALLÉE DE L'AUDE - 24/01/2020****Type de repérage :** Campagne de terrain post-inondation**Organisme :** DDTM 11**NIVELLEMENT INITIAL - 24/01/2020****Méthode :** GPS**Organisme :** OTEIS**Référence nivelée :** Autre type de référence**Description référence du repère :** sol**Système altimétrique :** NGF IGN 1969 (système normal)**Altitude de la référence (en m) :** 134.900 m**Différence entre le niveau d'eau et la référence (en m) :** 0.280 m**Altitude calculée de l'eau (en m) :** 135.18
