Commune : **TREBES**Rivière : **L' Aude****Chemin de la Lande****Commentaires** : Au niveau du grillage des terrains de tennis**1** Repère(s) sur le site**GÉNÉRAL****Unité de gestion** : Méditerranée Ouest**Code** : AUDE2020\_S\_1077**Date de mise à jour** : 23/03/2022**Auteur** : SPC MO

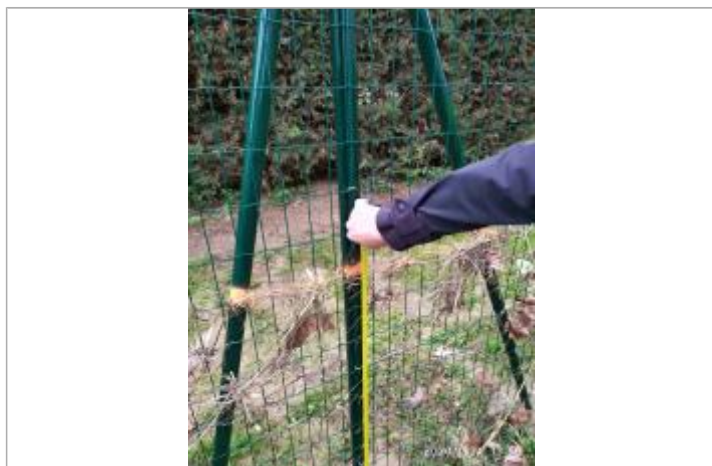
**22 janvier 2020**Nature de l'inondation : **Débordement de cours d'eau**Altitude calculée de l'eau : **82.842 m**Nature du repère : **Marque peinture ou encre****Commentaires** : Laisse dans le grillage**GÉNÉRAL****Code** : AUDE2020\_R\_1077\_1**Date de mise à jour** :**Auteur** : SPC MO

**MARQUE****Maximum de l'inondation** : Oui**Visibilité** : Non renseigné**État du repère** : Disparu**Pérennité** : Aucune**Repère calculé** : Non renseigné**PHEC** : Non renseigné**SOURCE DE REPÉRAGE** : LAISSES DE CRUES RELEVÉES PAR LA DDTM 11 / SMMAR SUR LA HAUTE VALLÉE DE L'AUDE - 24/01/2020**Type de repérage** : Campagne de terrain post-inondation**Organisme(s)** : DDTM 11**NIVELLEMENT INITIAL - 24/01/2020****Méthode** : GPS**Organisme** : OTEIS**Référence nivelée** : Autre type de référence**Description référence du repère** : sol**Système altimétrique** : NGF IGN 1969 (système normal)**Altitude de la référence (en m)** : 81.842 m**Différence entre le niveau d'eau et la référence (en m)** : 1.000 m**Altitude calculée de l'eau (en m)** : 82.842
