Commune : **TREBES**Rivière : **L' Aude****Chemin de la Lande****Commentaires** : Au niveau du grillage des terrains de tennis**1**

**GÉNÉRAL****Unité de gestion** : Méditerranée Ouest**Code** : AUDE2020\_S\_1077**Date de mise à jour** : 23/03/2022**Auteur** : SPC MO

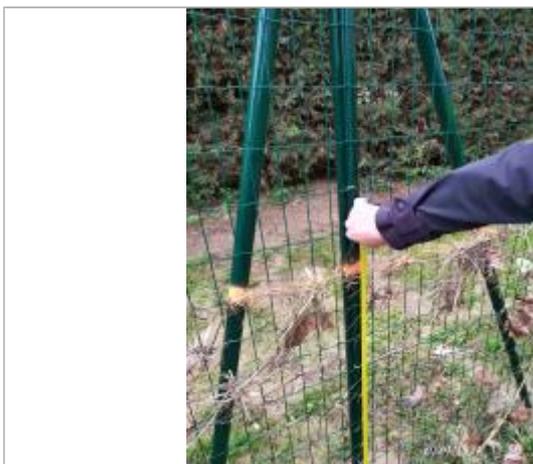
**22 Janvier 2020**Nature de l'inondation : **Débordement de cours d'eau**Altitude calculée de l'eau : **82.842 m**Nature du repère : **Marque peinture ou encre****Commentaires** : Laisse dans le grillage**GÉNÉRAL****Code** : AUDE2020\_R\_1077\_1**Date de mise à jour** :**Auteur** : SPC MO

**MARQUE****Maximum de l'inondation** : Oui**Visibilité** : Non renseigné**État du repère** : Disparu**Pérennité** : Aucune**Repère calculé** : Non renseigné**PHEC** : Non renseigné**SOURCE DE REPÉRAGE** : LAISSES DE CRUES RELEVÉES PAR LA DDTM 11 / SMMAR SUR LA HAUTE VALLÉE DE L'AUDE - 24/01/2020**Type de repérage** : Campagne de terrain post-inondation**Organisme** : DDTM 11**NIVELLEMENT INITIAL - 24/01/2020****Méthode** : GPS**Organisme** : OTEIS**Référence nivelée** : Autre type de référence**Description référence du repère** : sol**Système altimétrique** : NGF IGN 1969 (système normal)**Altitude de la référence (en m)** : 81.842 m**Différence entre le niveau d'eau et la référence (en m)** : 1.000 m**Altitude calculée de l'eau (en m)** : 82.842
