Commune : **CARCASSONNE**Rivière : **L' Aude****Bâtiment espace sportif plaine Mayrevieille****Commentaires** : Rive droite.**1**

GÉNÉRAL**Unité de gestion** : Méditerranée Ouest**Code** : AUDE2020_S_1090**Date de mise à jour** : 23/03/2022**Auteur** : SPC MO

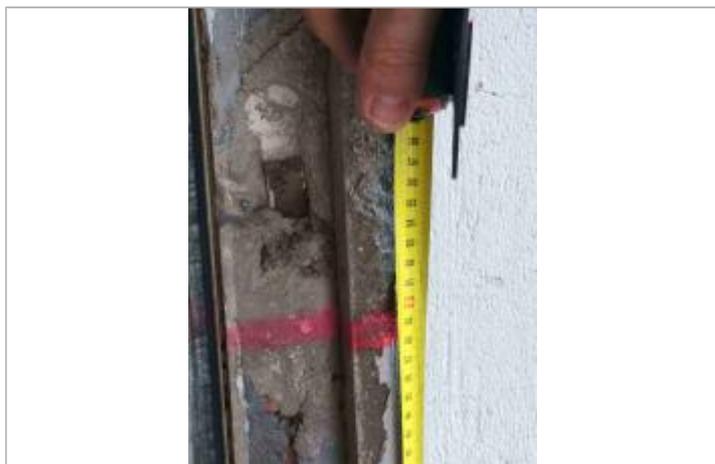
Photo © DDTM_SMMAR

Nature de l'inondation : **Débordement de cours d'eau**Nature du repère : **Non renseigné****Commentaires** : Laisse au niveau du seuil bâtiment, marquée à la peinture**GÉNÉRAL****Code** : AUDE2020_R_1090_1**Date de mise à jour** :**Auteur** : SPC MO

MARQUE**Maximum de l'inondation** : Oui**Visibilité** : Non renseigné**État du repère** : Disparu**Pérennité** : Aucune**Repère calculé** : Non renseigné**PHÉC** : Non renseigné
