Commune : **CARCASSONNE**Rivière : **L' Aude****Bâtiment espace sportif plaine Mayrevieille****Commentaires** : Rive droite.**1**

GÉNÉRAL**Unité de gestion** : Méditerranée Ouest**Code** : AUDE2020_S_1090**Date de mise à jour** : 23/03/2022**Auteur** : SPC MO

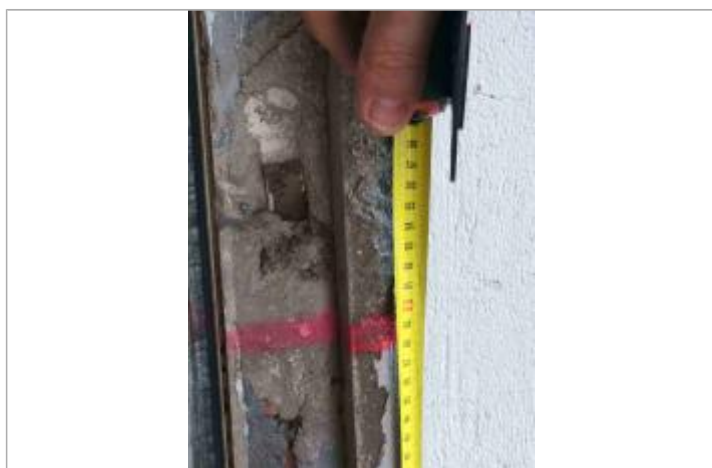
Nature de l'inondation : **Débordement de cours d'eau**Nature du repère : **Non renseigné****Commentaires** : Laisse au niveau du seuil bâtiment, marquée à la peinture**GÉNÉRAL****Code** : AUDE2020_R_1090_1**Date de mise à jour** :**Auteur** : SPC MO

MARQUE**Maximum de l'inondation** : Oui**Visibilité** : Non renseigné**État du repère** : Disparu**Pérennité** : Aucune**Repère calculé** : Non renseigné**PHEC** : Non renseigné
